**Krajinno-ekologická
štúdia územia
európskeho významu
SKUEV0075 Klátovské rameno**

Ľuboš Jurík a kolektív
Nitra 2024

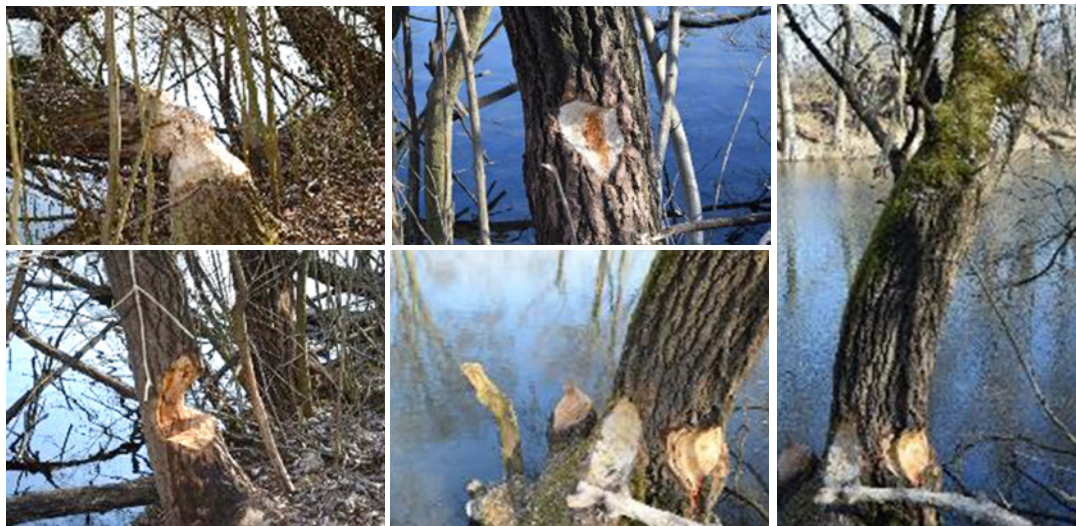
Obr. 5.51 Bobria aktivita na brehových porastoch

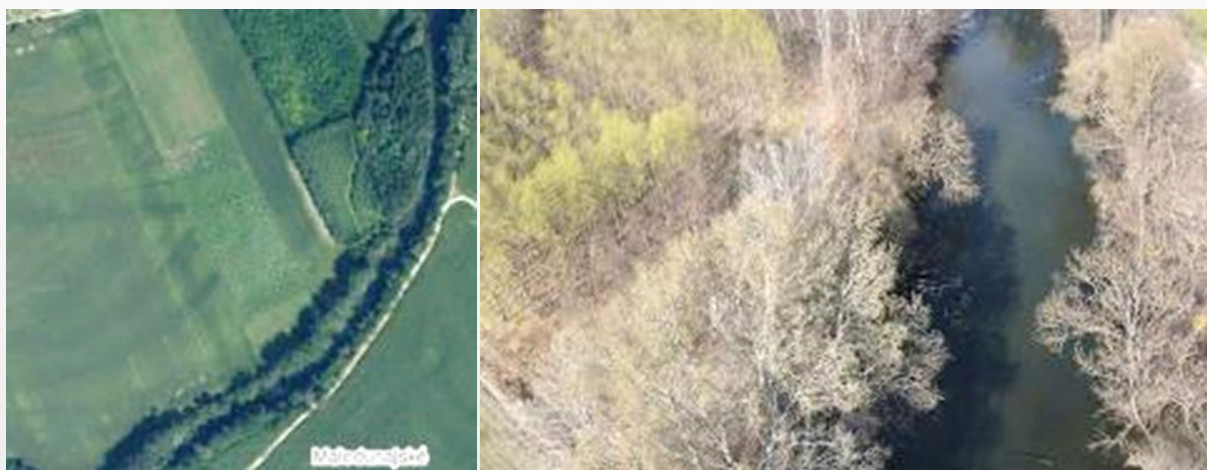
Na obrázku 5.57 vpravo hore je výsadba agátu a pokračuje smerom doľava ovocný sad. Výsadba sa tiež nachádza v 3. stupni ochrany prírody v ochrannom pásme Klátovského ramena.

Obr. 5.57 Problematická výsadba v ochrannom pásme Klátovského ramena

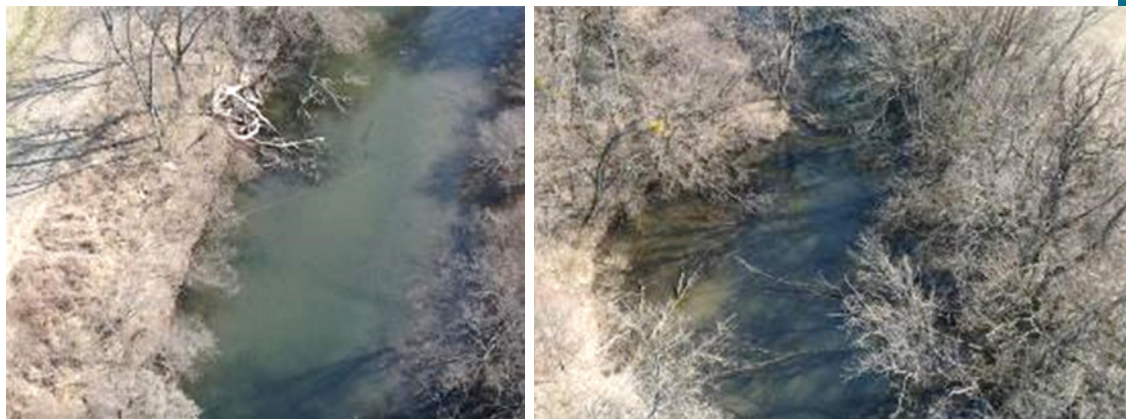
Obr. 5.64 Prietoknosť koryta je ovplyvnená spadnutými stromami

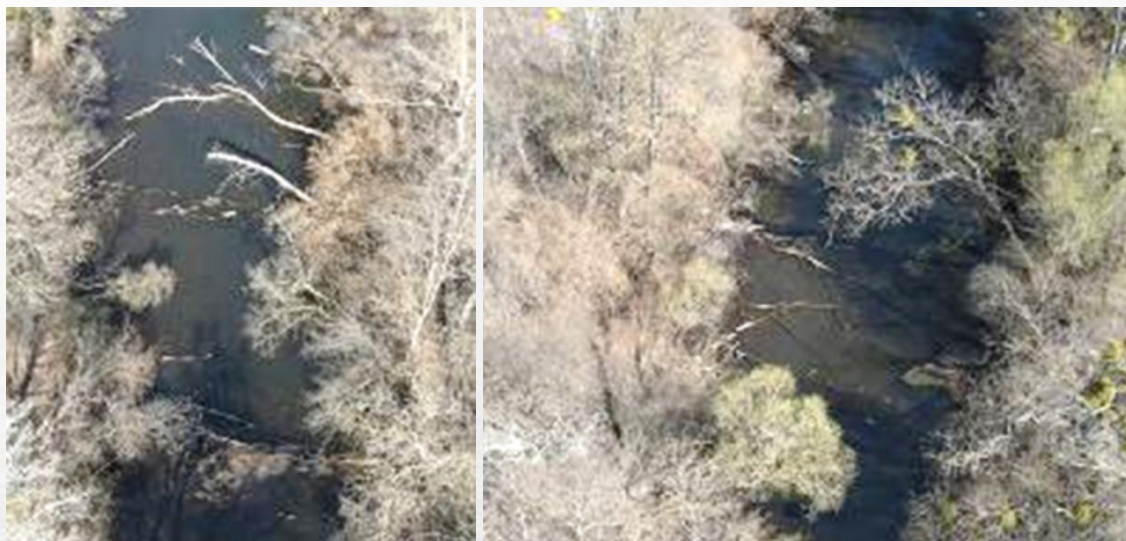
Obr. 5.65 Prietoknosť koryta je ovplyvnená spadnutými stromami

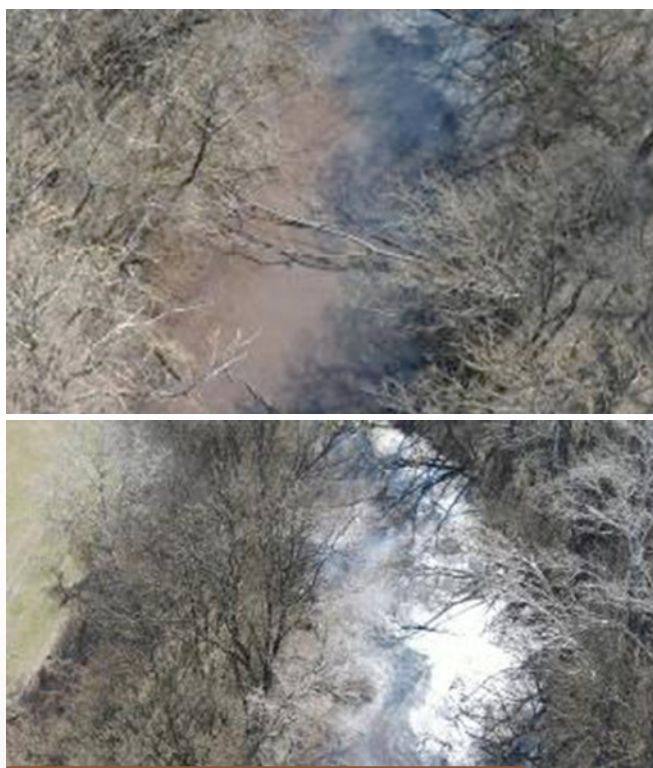
Obr. 5.77 Voda v úseku je znečistená ropnými látkami

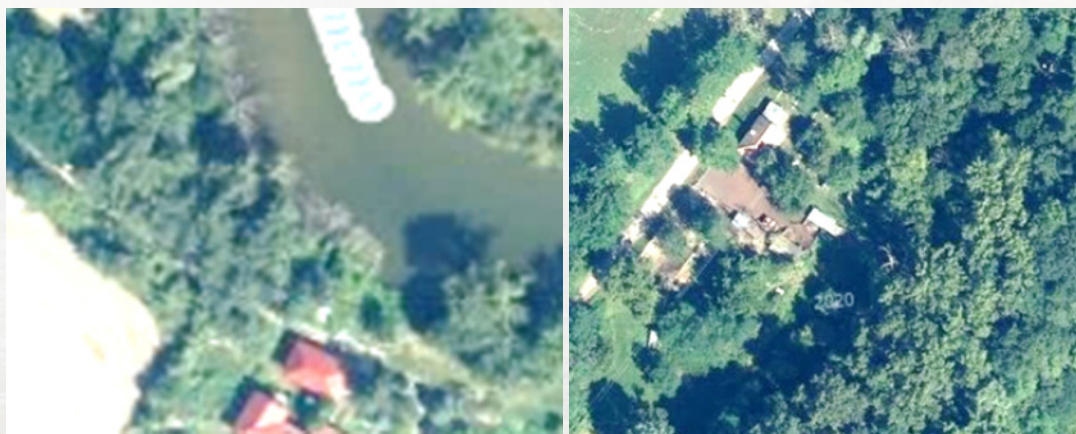
Obr. 5.78 Osada pri ramene s prejazdom zhoršujúcim prietok

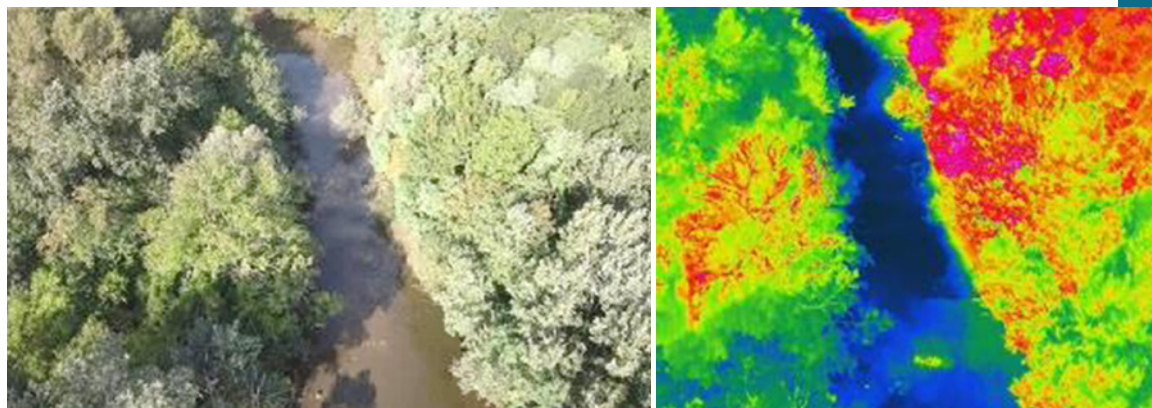
Obr. 5.104 Letecká a termálna snímka plytčín

Na obrázkoch 5.104 – 5.106 je vidno pokročilé zanesenie koryta s veľkou šírkou a malou rýchlosťou. Zanesenie koryta je tak veľké až sa tu uchytili prvé stromy. Stromy sú v koryte najteplejšie a plytčiny zarastené rastlinami podobne. Ochladenie častí toku je vplyvom dvoch faktorov. Je to zatienená časť hladiny a potom samozrejme hĺbka vody.

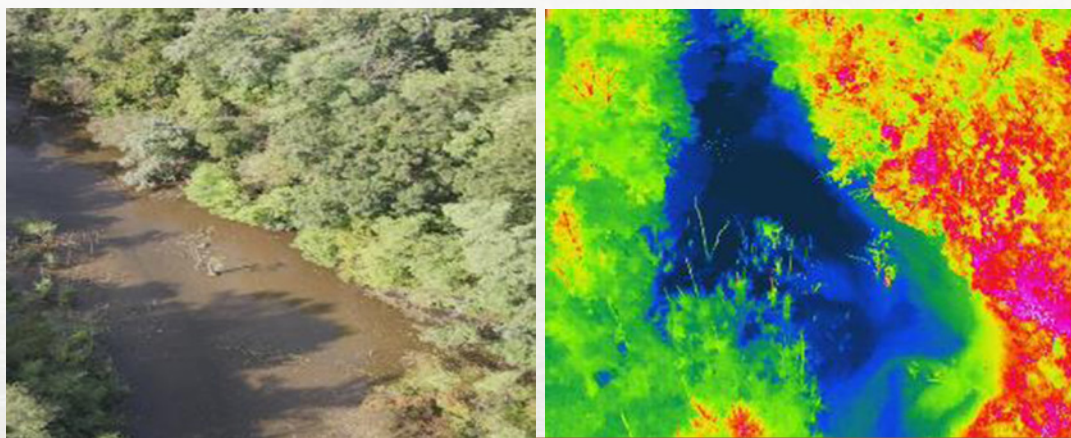
Obr. 5.105 Letecká a termálna snímka plytčín

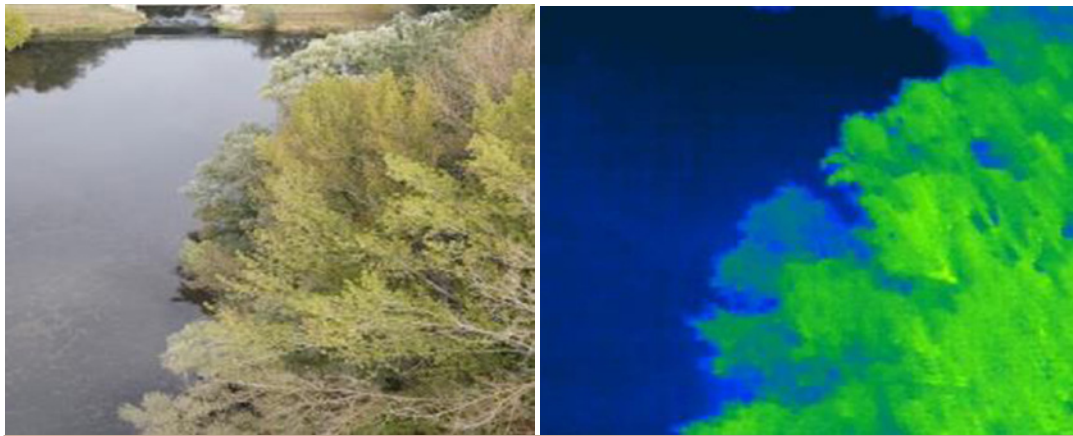
Obr. 5.106 Letecká a termálna snímka plynčín

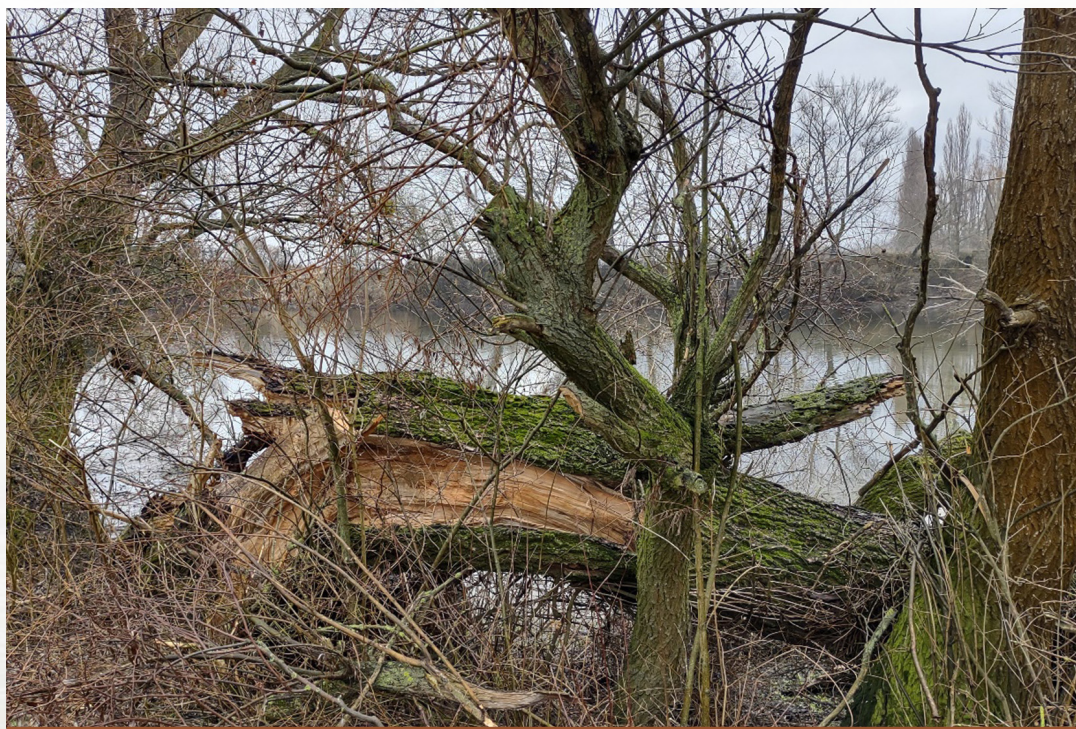
Obr. 5.114 Prestarnutá vegetácia v blízkosti lokality 5 a blízko obce Trhová Hradská

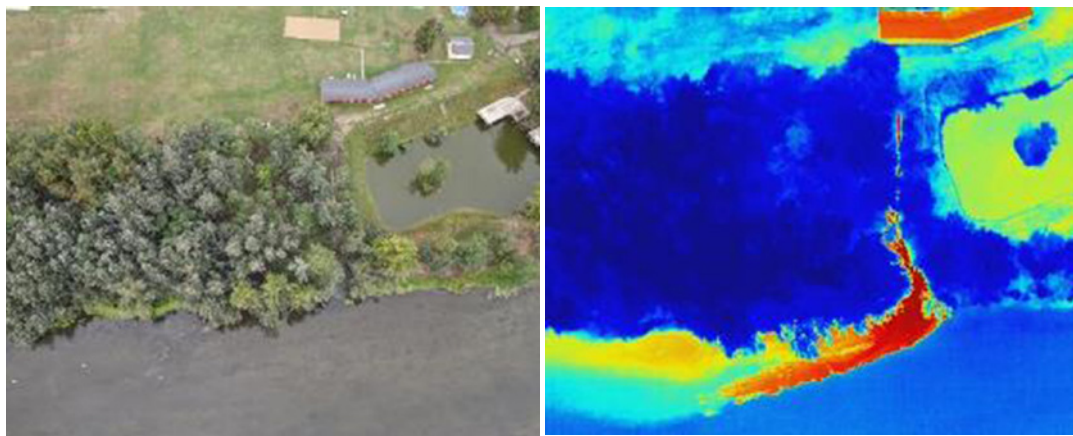
Obr. 5.120 Letecká a termálna snímka odtoku vody z Termálneho kúpaliska Topoľníky

Niektoré výsledky sú prezentované v inej časti dokumentu. Výsledky prieskumu z oblasti termálneho kúpaliska ukazali veľké teplotné znečistenie na vzdialenosti takmer až po zátvorný objekt z vypúšťanej teplej vody.

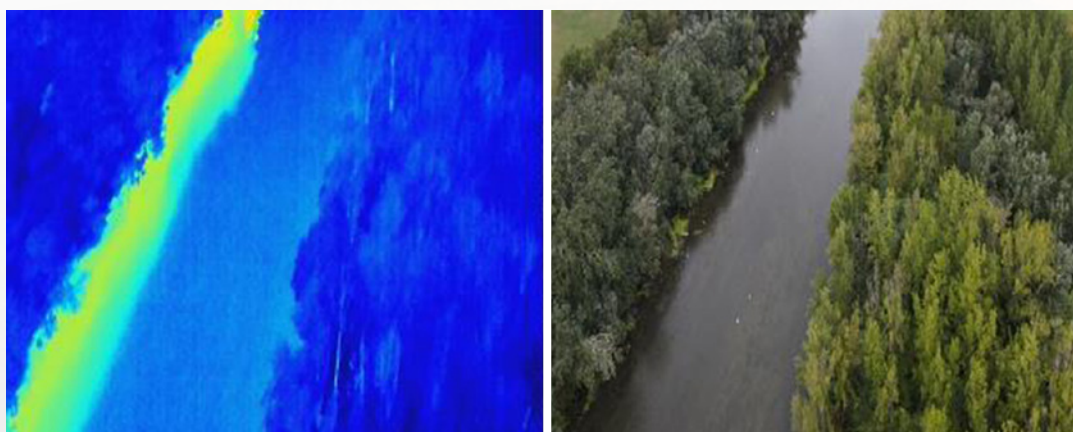
Obr. 5.121 Letecká a termálna snímka odtoku vody z Termálneho kúpaliska Topoľníky

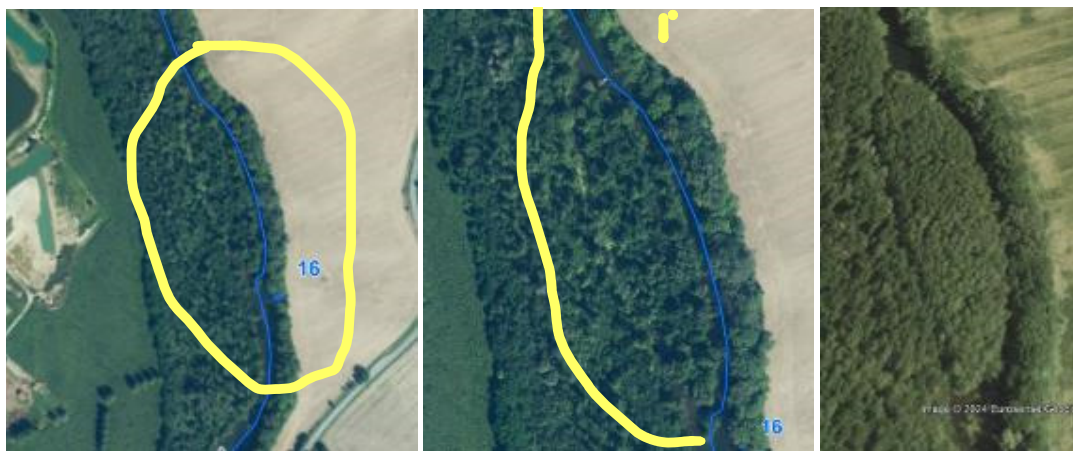
V strede oblúka je ďalšie problematické miesto, kde popadané stromy takmer prehradili koryto. Stromy spadli proti smeru prúdenia

Obr. 6.22 Zmeny stavu úseku od roku 2006
