**Krajinno-ekologická
štúdia územia
európskeho významu
SKUEV0075 Klátovské rameno**

Ľuboš Jurík a kolektív
Nitra 2024

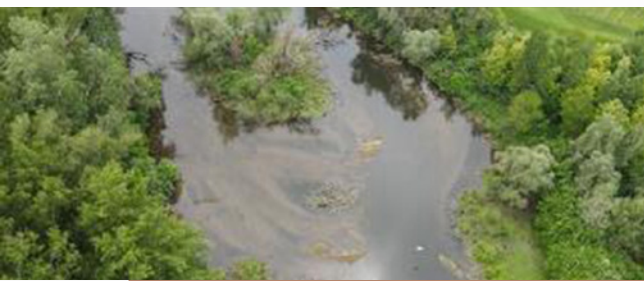
Obr. 5.22 Ostrov zo sedimentov v km 27,750

Následne sa ukladajú sedimenty a na ľavej strane toku sa významne usadzujú a vo vzdialenosti asi 75 m za mostom sa vytvoril už ostrov s vegetáciou a za ním plytká zóna a tesne pred miernym oblúkom doprava je ďalší priestor s usadeninami.

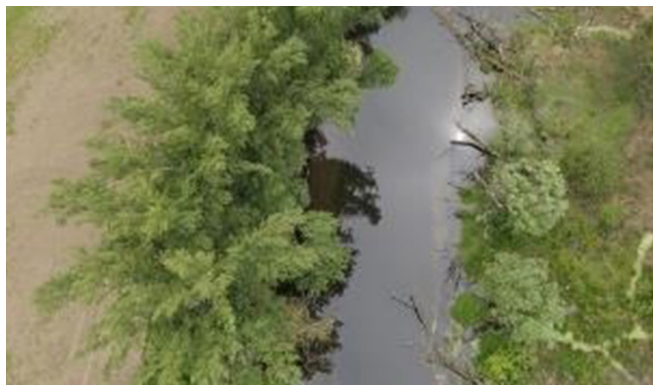
strane už množstvo sedimentov je nad hladinou vody a vznikol tu prechodný biotop medzi tokom a brehom s náletom rôznych pionierskych kríkov ako je hloh či ruža šipová a pod. Takto pozmenené koryto je asi na polovici šírky pôvodného koryta. Akumuláciu sedimentov spôsobili spadnuté stromy do koryta a ich vplyv na ukladanie sedimentov. Pozostatky mŕtveho ramena sú zrejmé z fotografií z dronu.

Obr. 5.23 Ukladanie sedimentov v koryte po spadnutí stromov (Foto: Jurik,2023)

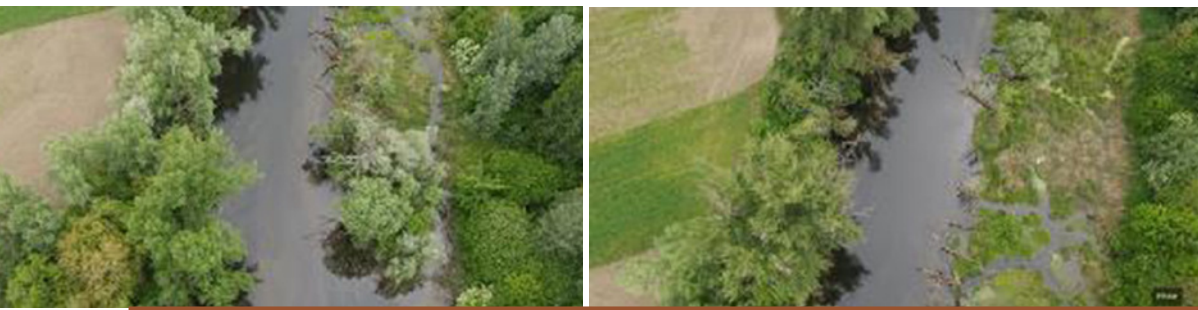
Tesne pred 3 km toku je dlhý lavostranný oblúk, v ktorom sa prúd výrazne spomaľuje, a to má za následok vytvorenie rozsiahleho úseky nánosov a v dolnej časti aj ostrova s rozmermi asi 100 x 45 m. Je to perspektívne miesto na vytvorenie rozsiahlejšieho a vyššieho ostrova, na ktorom by sa dali premiestniť sedimenty z príľahlých plytčín toku a zlepšenie režimu prietoku. Od ostrovčeka po most sa striedavo vynárajú malé oblasti s nánosmi až po hladinu.

Táto časť Klátovského ramena bude potrebovať manažment sedimentov a ich premiestnenie v toku, aby sa vytvorila väčšia prúdiaca časť alebo rozhodnutie o ponechaní mokradnej vegetácie na úseku. Voda v tejto oblasti sa výrazne prehrieva, čo má za následok znižovanie obsahu kyslíka vo vode.

Obr. 5.24 Zanesené časti ramena v Km 2,0 – 3,0 (Foto: Jurík, 2023)

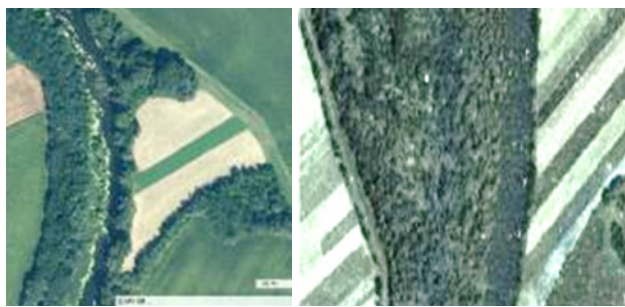
Prúdenie vody v oblúku prináša nerovnaké rozdelenie rýchlostí naprieč korytom, a to sa prejavilo aj na stave koryta v tomto úseku. Takmer polovica pôvodného prietochného profilu je už zanesená sedimentami. Je tu množstvo nových mikroostrovčekov, pri porovnaní stavu koryta z roku 1950.

Obr. 5.26 Zmeny stavu koryta od roku 1950 po súčasnosť (Zdroj: ZBGIS a <https://mapy.tuzvo.sk/HOFM/>)

Kritický stav je v časti oblúka na vrchnej časti obrázka 5.26, kde nánosy sedimentov takmer úplne prehradzujú prietok v ramene. Tento stav je zrejme spojený s prítokom vôd z kanála Gabčíkovo – Topoľníky, ktorých kvalita je podstatne rozdielna v porovnaní s kvalitou vody v samotnom ramene, a to vyvoláva zvýšenú sedimentáciu.

Na tomto úseku je v budúcnosti potrebné prehodnotiť podrobne rýchlosť vývoja usadzovania a možnosti vzniku bariéry pre ryby medzi Klátovským ramenom a Malým Dunajom.

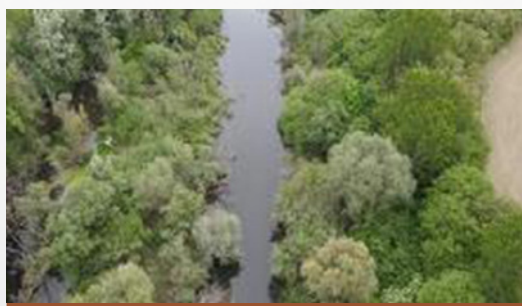
Obr. 5.27 Koryto v oblúku s nánosmi tvoriacimi rozsiahly ostrov

V zmiešavacej zóne kanála a ramena je už dnes ostrov s porastom stromov v strede koryta, ktorých vek je viac ako 20 rokov, a preto je tento proces pravdepodobne spojený s pripojením priesakového kanála.

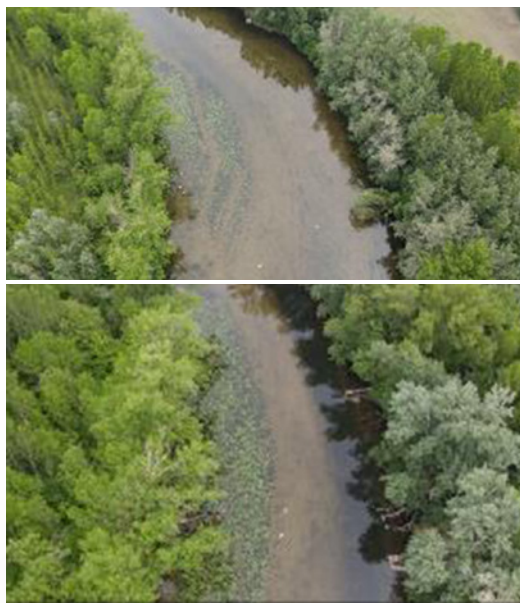
Zanášanie posunulo prietok vody do konkávneho brehu, ako je to zjavné z obr. 5.31. Od tohto kilometra sa na konkávných častiach brehov alebo v priamych úsekoch nachádzajú drevené móla rybárov (obrázok dolu). Sú ich desiatky, napriek zákazu lovu rýb v 5. stupni ochrany.

Obr. 5.31 Zanášanie konvexného brehu oblúku v km 4,2 až 4,6

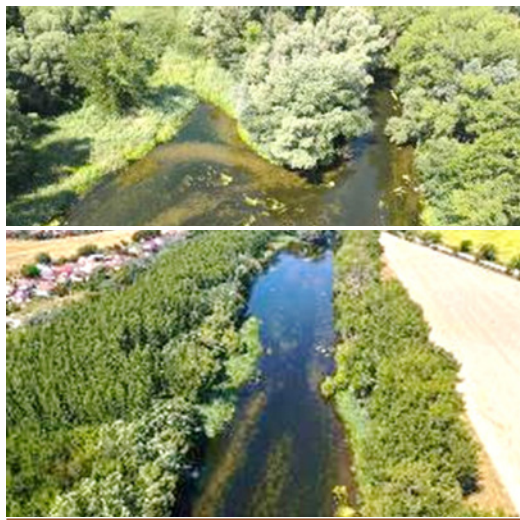
Obr. 5.32 Zanesené časti koryta v úseku

Zmeny šírky koryta majú veľký vplyv na prúdenie vody a usadzovanie, ktoré je tu veľmi významné a dalo tak možnosť vzniku rozsiahleho ostrova. Prúdenie je rozdelené do dvoch častí. Menšia časť prietoku sa sústreďuje na ľavom brehu a druhá väčšia časť takmer v strede koryta a vytvára v koryte prirodzené vlnenie striedaním malých vnútorných oblúkov. Prúdenie okolo ostrova je veľmi rozdielne. Na ľavom brehu je hlboké, ale úzke koryto, na pravom brehu je to skôr prúdenie mokradou a nevýznamným korytom.

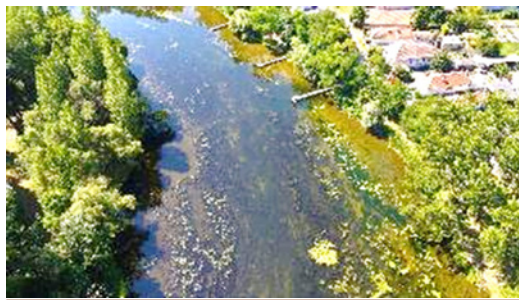
brehu a na opačnom konkávnom brehu na ľavej strane je veľmi plytká voda s vynorenou vegetáciou a postupne sa stáva tento breh vynorenou časťou a mení sa na mokraď.

Obr. 5.33 Plytčiny a móla v obci Trhová Hradská

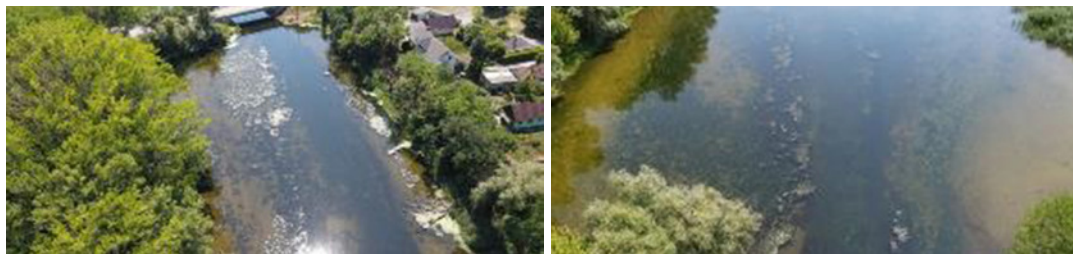
Obr. 5.34 Rozšírenia koryta zanesené sedimentami pred a za mostom – Trhová Hradská

Sedimenty veľmi výrazne ovplyvňujú prietok v ramene, ktorý sa rozdelí do dvoch prúdov a väčšia časť úseku je prerastená vynorenými rastlinami.

V úseku je už dosť popadaných stromov, ktorých kmene spomalili prietok a vytvorili základ ukladania sedimentov.

Na udržanie prietoku a teploty vody je práve táto časť ramena vhodná na zásah do rozmiestnenia sedimentov.

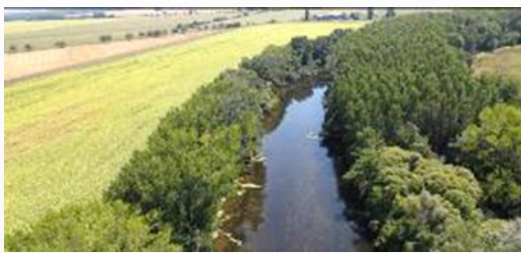
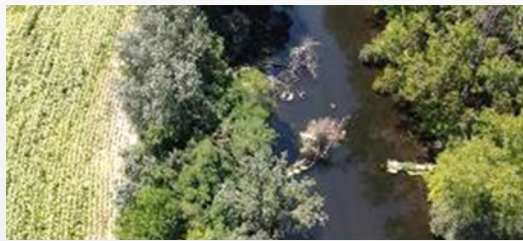
V takmer celom úseku je aj šírka samotného koryta výrazne užšia ako v predchádzajúcich úsekoch. Koryto je dosahujúce šírku 20 až 25 m. Len na začiatku úseku je akoby umelé rozšírenie a potom sa tok zužuje.

Obr. 5.37 Zobrazenia začiatku úseku s vegetáciou v koryte

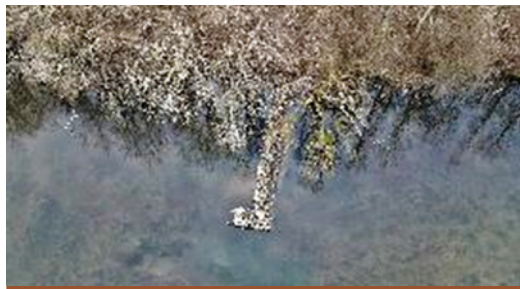
Obr. 5.38 Zobrazenia zarasteného koryta v úseku so spustnutým mólom

V tak úzkej časti toku sa stávajú už významnou prekážkou spadnuté stromy, ktorých počet pribúda a tiež ruiny neudržiavaných mól pre rybárov a na kúpanie. Tieto staré móla zadržávajú mŕtve drevo a tiež sedimenty.

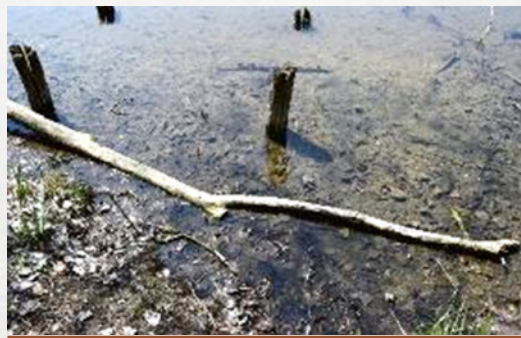
V tomto úseku asi v km 9,410 sme objavili zvyšky pôvodného vodného mlyna. Zostali po ňom len základy na ľavej strane brehu. Nie je k nemu zachovaná žiadna dostupná dokumentácia.

Obr. 5.40 Pozostatky kolového mlyna sú úplne rozpadnuté

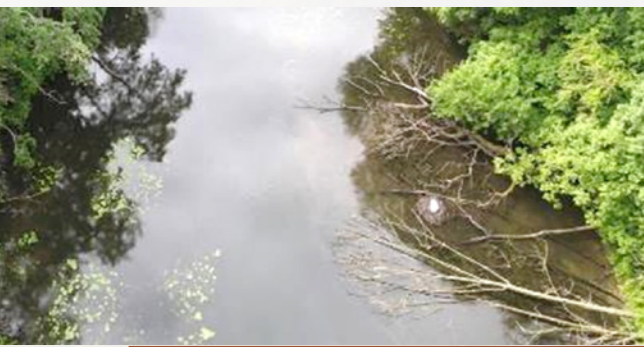
Celé koryto je silne zatienené a v koryte je množstvo popadaných stromov. Prúdenie sa výrazne spomaľuje a veľká časť toku je veľmi plytká. Vodné rastliny vo vegetačnom období silne prerastajú vodnú hladinu.

Obr. 5.41 Množstvo popadaných stromov v koryte

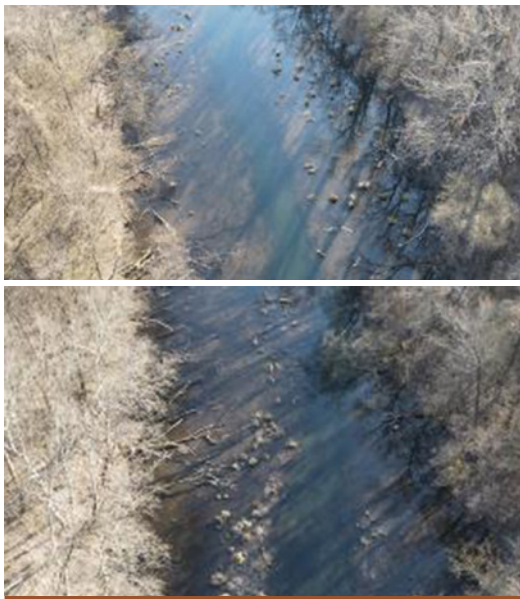
Koryto je výrazne členené, v strede je hlbšia časť s výrazným prietokom vody a na oboch stranách sú veľmi plytké a zanesené časti, v ktorých už vodná vegetácia vytvorila dostatok biomasy, aby sa rozširovali aj mokradné druhy rastlín.

Tento úsek je veľmi ohrozený zanesením a v budúcnosti bude potrebovať výrazný prieskum postupu zanášania.

Obr. 5.42 Úsek ohrozený zanesením

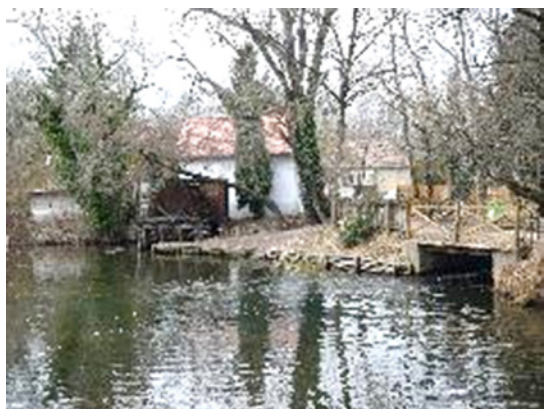
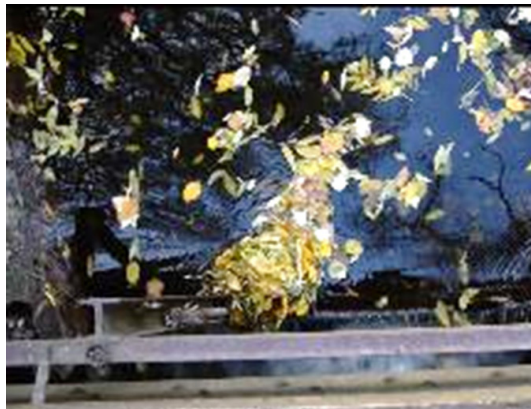
Obr. 5.44 Stavidlo pri Klátovskom mlyne

V súčasnosti spôsobuje nefunkčné stavidlo vzdutie vody asi o 0,5 m. Ak je nad stavidlom hladina 111,0 m potom pod stavidlom a mlynom je hladina 110,4 m n. m.

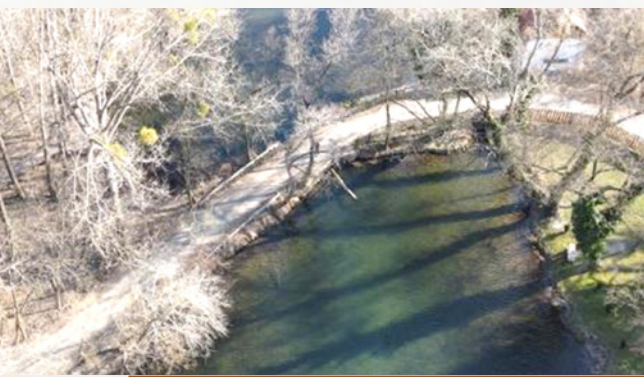
Celé miesto je veľmi problematické, pretože nad mostovým prejazdom je po poslednej búrke zlomený strom, ktorý je vzhľadom na 5. stupeň ochrany nemožné odstrániť a na pôvodnom nátoku do ramena Soliare sa usadili bobry a do ramena je popadaných veľa veľkých a hrubých stromov.

Obr. 5.45 Prejazd pri Klátovskom ramene so stavidlom

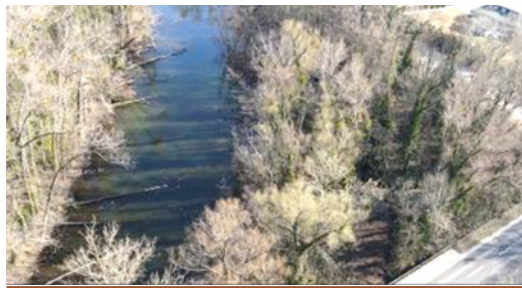
Tok je tu napriek tomu takmer neprietočný, pretože sa tu usadil bobor a vo vzdialenostiach asi po 10 m za sebou spustil odhadom asi 25 – 30 stromov na ľavom brehu ramena.

Obr. 5.47 Popadané stromy po aktivite bobrov pod cestným mostom Dunajský Klátov

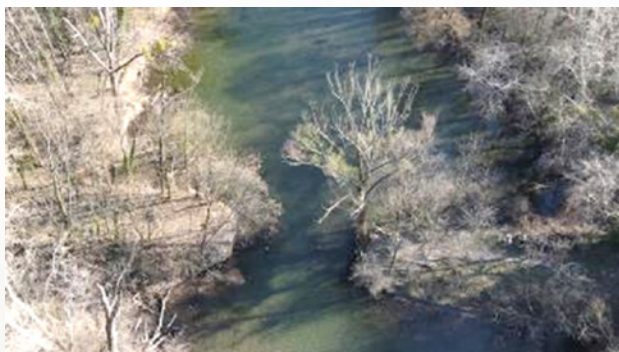
Obr. 5.48 Zvyšky pôvodného mostu v obci Dunajský Klátov

Pozostatky starého mostu spreď roku 1966 sú už takmer zarastené vegetáciou, ale stále veľmi zužujú prietočný profil.

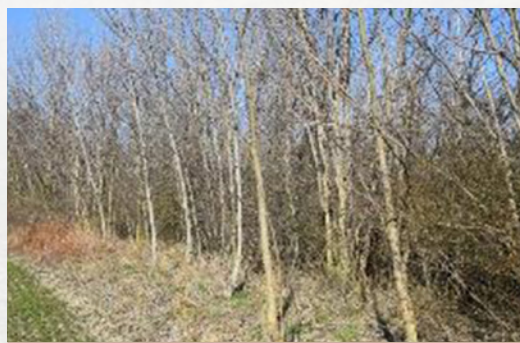
Na okrajoch porastu sa nachádza aj invázny pajaseň žliazkatý.

Obr. 5.50 Invázne druhy stromov v katastri Dunajský Klátov

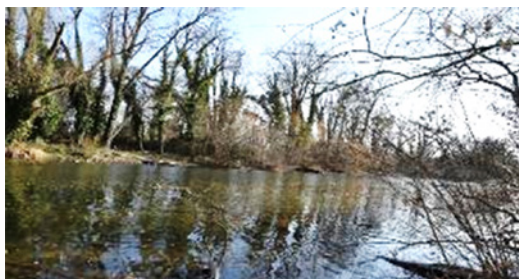
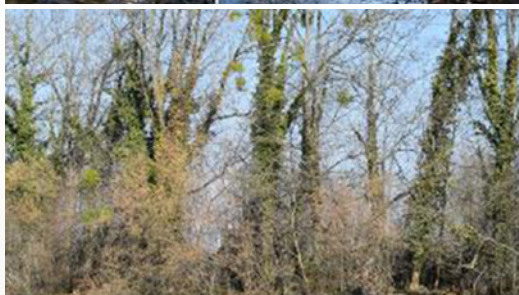
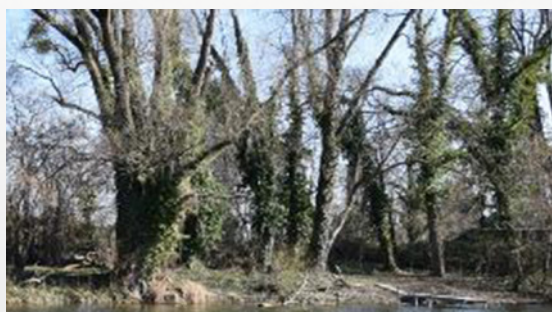
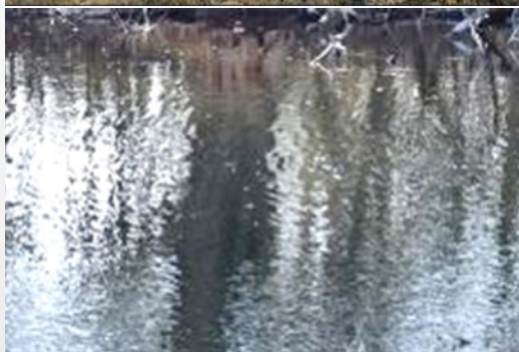
Mnoho stromov je napadnutých imelom alebo sa po nich ťahá do značnej výšky brečtan. Má to vplyv na ich celkovú kondíciu a tieto porasty sa stávajú nebezpečné pre ľudí aj pre tok.

Obr. 5.52 Prestarnuté brehové porasty napadnuté imelom

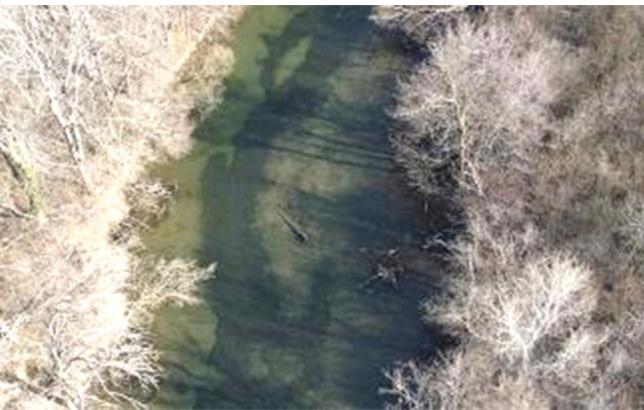
Obr. 5.53 Prietok v koryte sa v úseku sústreďuje do veľmi úzkeho priestoru

Prietok v koryte sa sústreďuje do veľmi úzkeho priestoru a zvyšok širokého koryta je len veľmi plytká voda s vodným rastlinstvom, ktorá sa v lete veľmi rýchlo prehrieva aj z dôvodu tmavej farby sedimentov na dne. Je to omnoho tmavšie dno oproti pôvodnému štrkovému dnu.

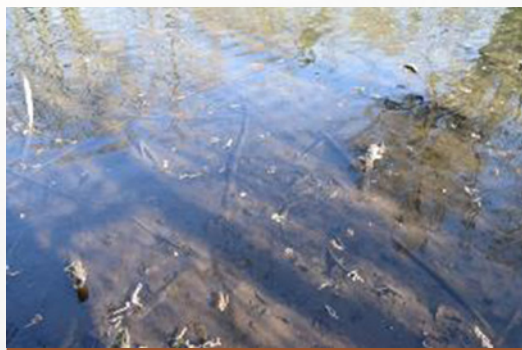
Obr. 5.54 Mŕtve drevo v koryte v úseku

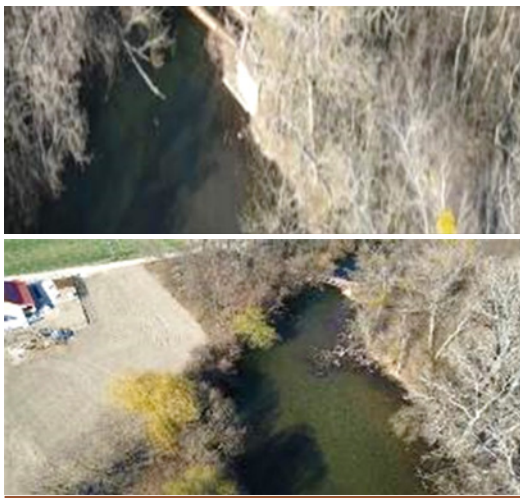
Hneď za začiatkom úseku je križovanie toku pôvodnou cestou z polí za kanálom k obci Klátov. Most je dnes uzavretý a kvôli nefunkčnosti upravený len pre prechod chodcov odstránením polovice mosta.

Obr. 5.56 Nefunkčný most v úseku a výstavba v ochrannom pásme

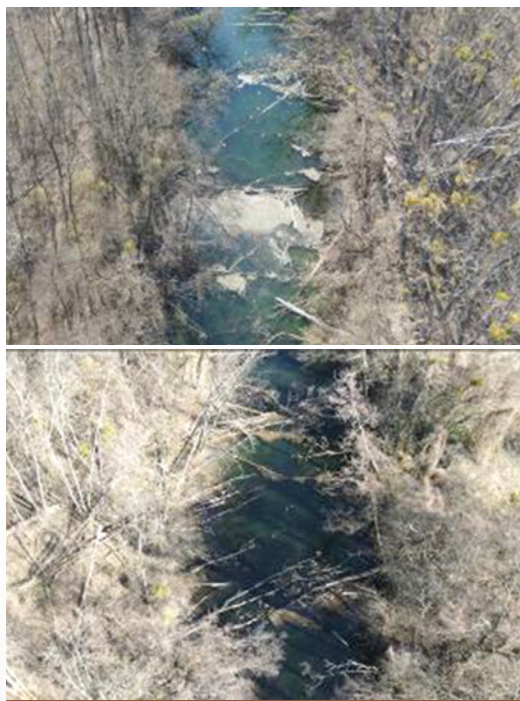
Koryto toku je pomerne plytké, silne zatienené a v tomto úseku sú stovky

popadaných stromov do koryta. Je to pravdepodobne vplyvom vetra a veku stromov. Časť stromov stojacich priamo na brehu koryta je suchých a pravdepodobne sa stanú ďalšími padnutými stromami. V celok úseku je množstvo lokálnych plytčín porastených vodnou vegetáciou.

Obr. 5.58 Popadané stromy v úseku výrazne menia prítoknosť

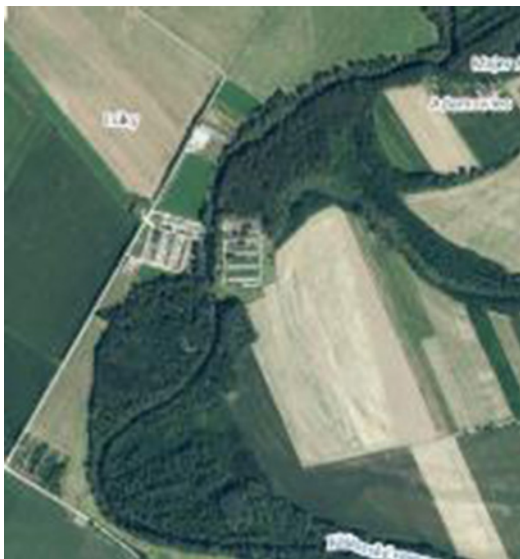
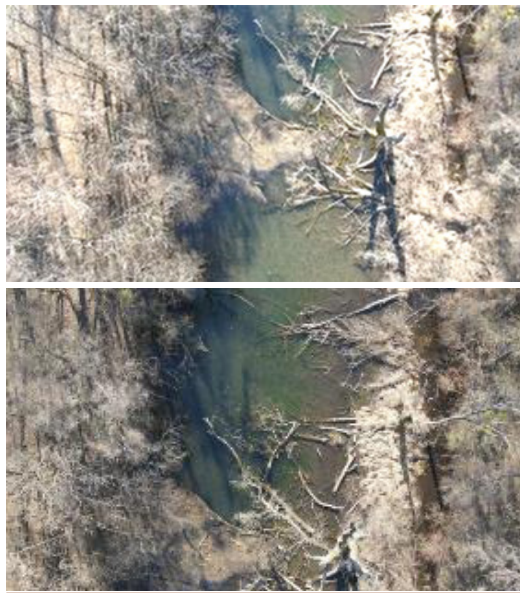
Obr. 5.60 Popadané stromy v úseku výrazne menia prietoknosť a tvoria plytčiny

a jeho stav je vyjadrujúci potrebu revitalizácie. Na úseku je už malý prietok a tiež veľmi veľké množstvo popadaných stromov. Zlý stav dopĺňajú aj dve technické obmedzenia na toku, a to sú prejazdové mostíky na bývalý dvor poľnohospodárskej výroby. Oba prejazdy sú vo veľmi zlom stave, podobne ako je stav budov a ostatných objektov poľnohospodárskeho dvora. Majiteľom spustnutých budov je zámočníctvo z Komárna, ale pozemky medzi budovami vlastní Slovenská republika.

Padnuté stromy sú staré asi 50 – 60 rokov a ich výška sa takmer rovnala šírke koryta, a preto je po ich páde zatarasená takmer celá šírka toku. To vedie k zvýšenému usadzovaniu sedimentov v tejto časti.

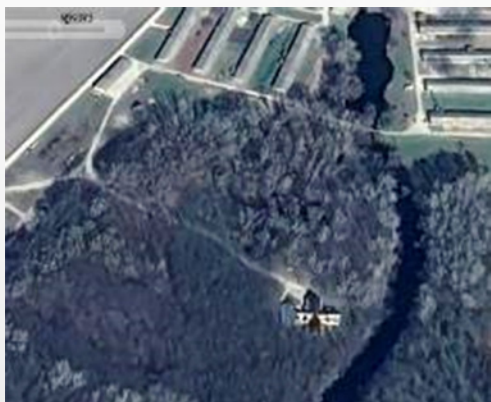
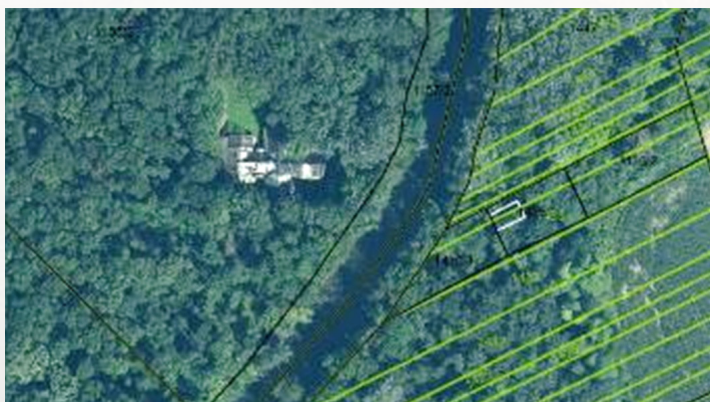
Obr. 5.59 Stavebný objekt v ochrannom pásme Klátovského ramena

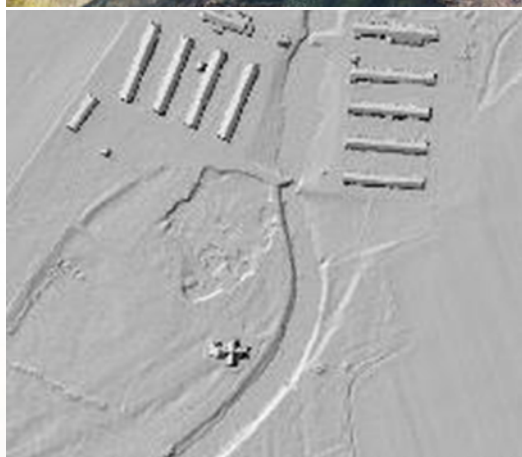
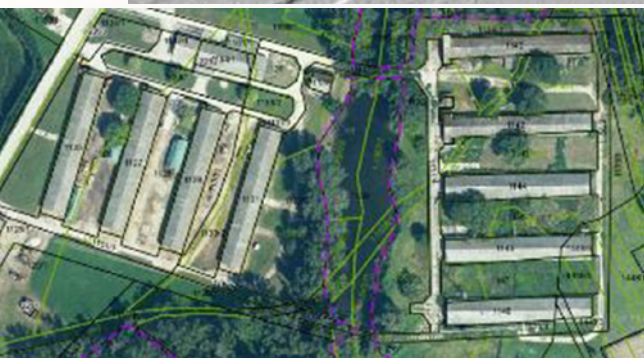
Obr. 5.61 Zvyšky nevyužívaného poľnohospodárskeho dvora

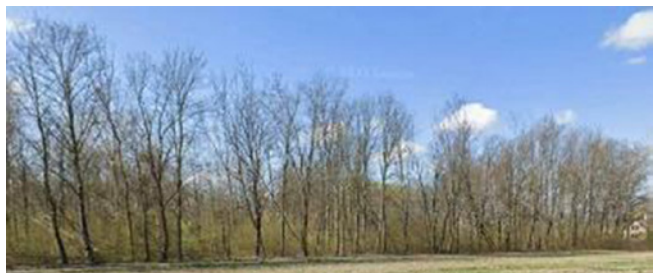
Na ľavej strane toku v tomto úseku je evidovaný lesný porast, ktorý sa pravdepodobne využíva na biomasu. Na historických

Obr. 5.63 Za brehovým porastom je lesný porast, ktorý sa pravdepodobne využíva na biomasu

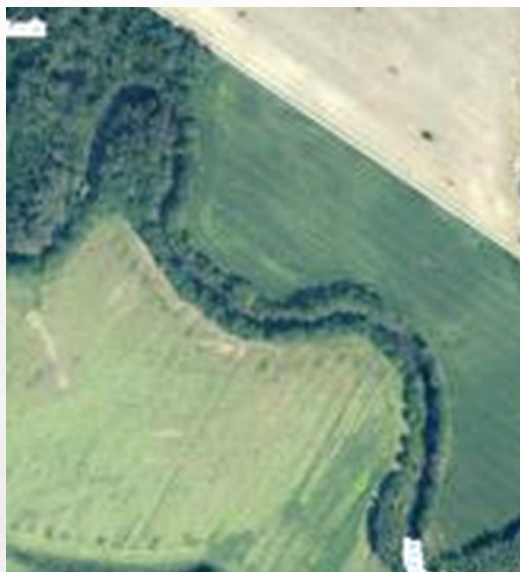
Tento úsek je v súbahu s miestnou komunikáciou v oblasti Čótfá. Končí úzkym meandrom v obecnej časti katastra Gudrov. Koryto je plytké zanesené so šírkou od 16 do 20,0 m. Na troch miestach je na ľavej strane krátke lokálne rozšírenie toku. Spomalenie prítoku viedlo k vytvoreniu niekoľko malých ostrovčekov.

Obr. 5.64 Prietoknosť koryta je ovplyvnená spadnutými stromami

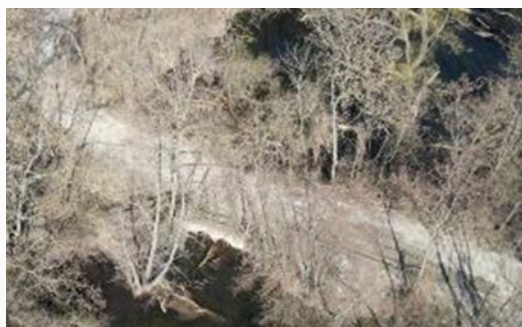
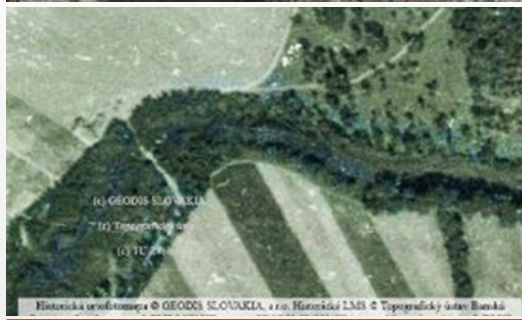
Koryto tvorí úsek končiaci krátkym meandrom. Celkový stav koryta je veľmi zlý. Prúdenie v úseku je takmer zastavené. Má to dve príčiny. Na toku je presyp tvoriaci poľnú cestu na pozemky na jeho severnej strane. Presyp bol kedysi dávno vytvorený neodborným postupom a na prietok sú tu osadené len dve potrubia priemeru asi 600 mm.

Tento presyp bol vybudovaný dávno pred zriadením ochrany Klátovského ramena a nachádzame ho aj na leteckých snímkach z roku 1950.

Obr. 5.66 Presyp Klátovského ramena dnes a na leteckých snímkach z roku 1950

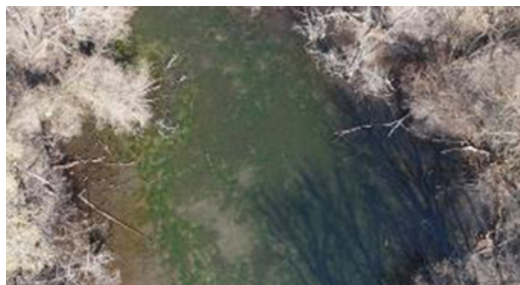
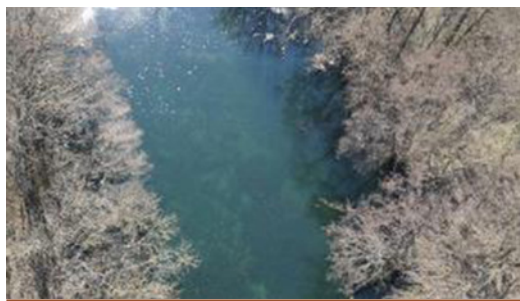
Obr. 5.67 Plytčiny v úseku s vynorenou vegetáciou

Pred prehradením toku sa vytvárajú široké plytčiny s veľmi plytkou presvetlenou a prehrievanou vodou, čo využívajú vodné rastliny na bohatý rast.

V plytčinách sa často zvyšuje akumulácia organickej hmoty a sedimentov a postupne sa menia v tomto úseku na ostrovčeky, na ktorých sa už uchytávajú aj stromy.

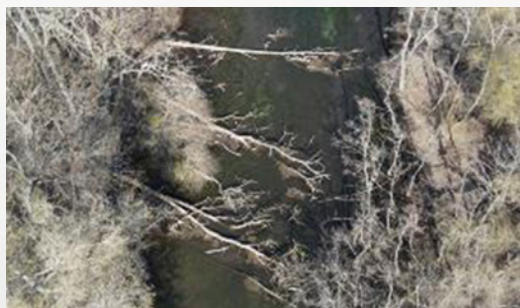
Obr. 5.68 Spadnuté stromy v úseku naprieč korytom

Pokiaľ sa neumožní manažment sedimentov a stromov v tomto úseku, prietok v koryte sa za niekoľko rokov zastaví.

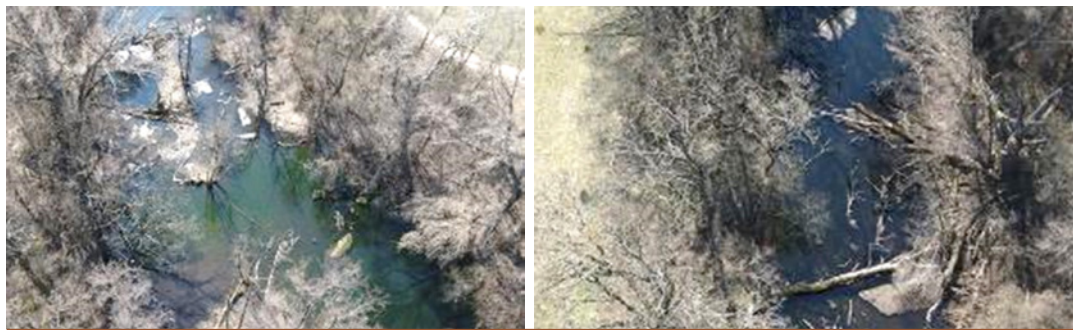
Obr. 5.69 Ostrovčeky, na ktorých sa už uchyťávajú aj stromy

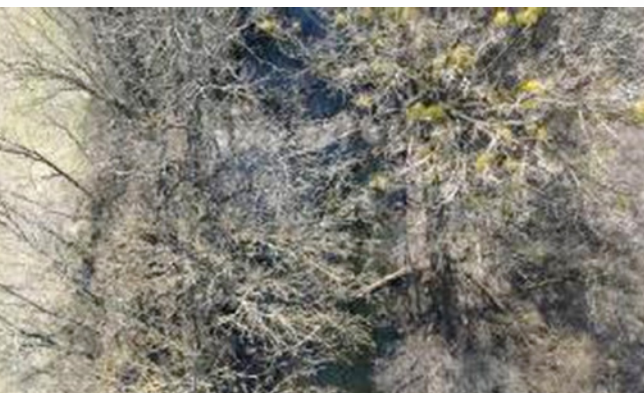
V úseku je aj lavička postavená pravdepodobne poľovníkmi tesne nad hladinou vody.

Obr. 5.70 Lavička postavená pravdepodobne poľovníkmi

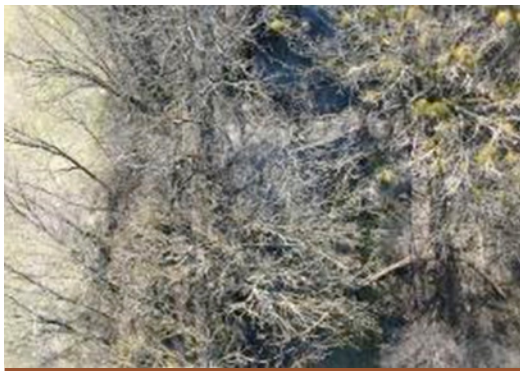
Obr. 5.71 Priechod na úseku koryta

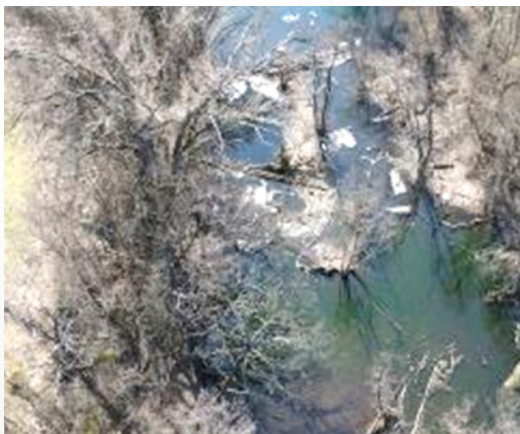
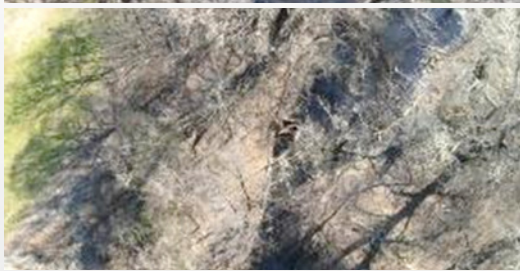
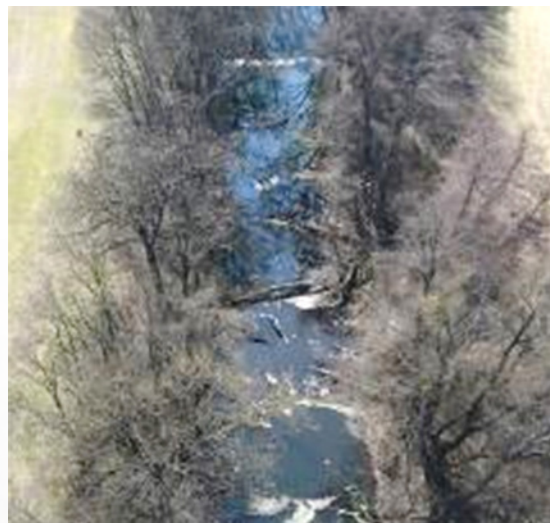
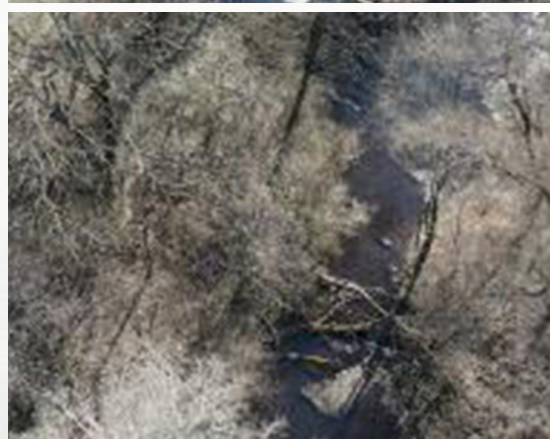
Koryto na začiatku úseku je z pohľadu prietoku vo veľmi zlom stave. Jeho šírka sa opäť zmenšila a spadnuté stromy tak dokážu naplno prehradiť celé koryto. Na začiatku úseku je na pravej strane koryta kýmne miesto pre zver a poľovníci si opäť zhotovili lavičku k tomuto miestu.

Obr. 5.72 Prekážky prietoku v úseku

Spôsobuje to ukladanie sedimentov do mikroostrovčekov a tiež vytváranie malých úsekov medzi stromami s takmer nulovým prietokom.

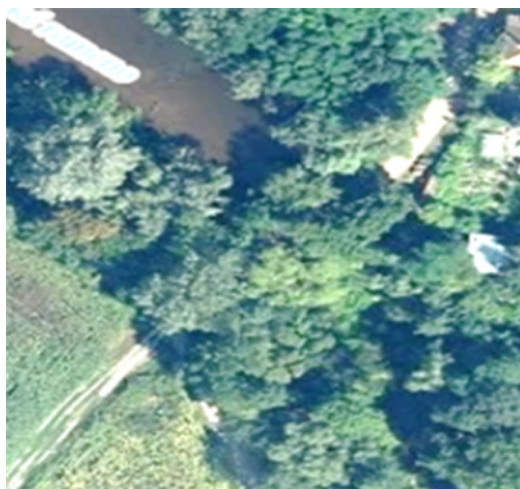
Obr. 5.74 Prejazd k osade – pár domom – obmedzujúci prietok

Osada sa udržala aj rozrástla, ale cesta s prejazdom zostala. Pri riešení prejazdu asi nebol projekt, a tak sa do prejazdu osadilo len jedno malé potrubie, dokonca so stavidlom, a tak sa prietok vody zmenil na pár litrov a nad prejazdom sa postupne vytvorilo široké koryto s veľmi plytkou vodou a dokonca tam vznikol aj ostrov.

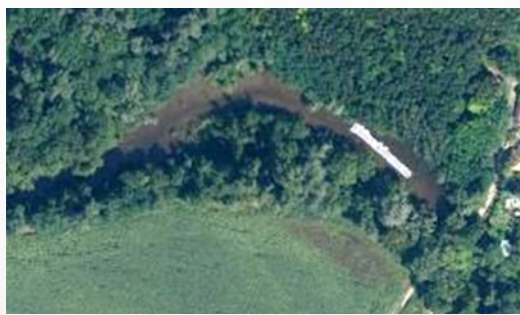
Obr. 5.75 Zanesená časť koryta v úseku

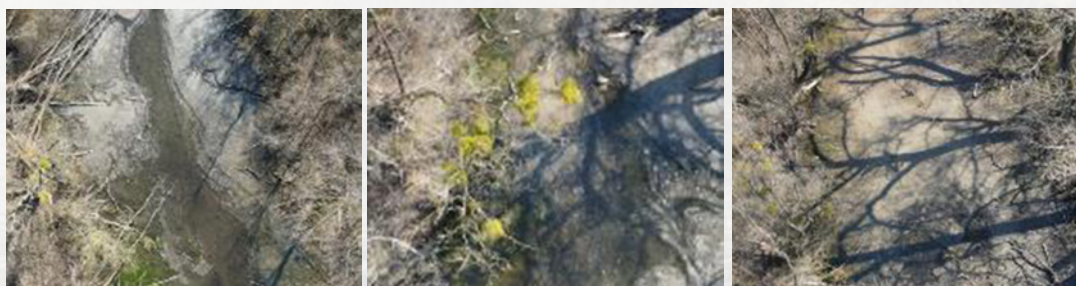
Obr. 5.73 Zanesený úsek bez prietoku vody prietoku v úseku

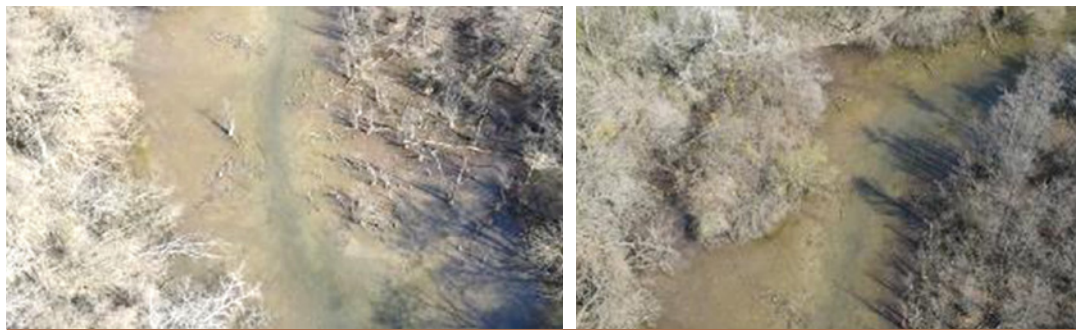
Obr. 5.76 Voda v úseku je veľmi plytká a znečistená

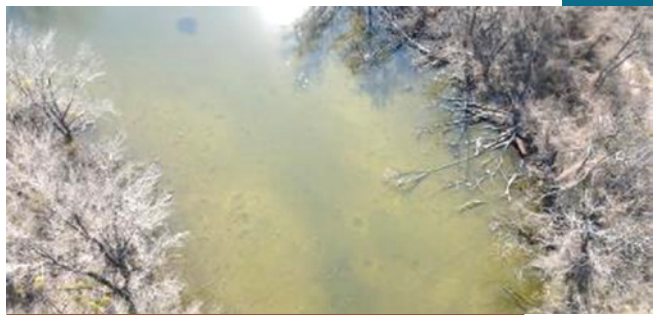
Napriek tomu je kvalita vody veľmi problematická a v tomto mieste sa rozšírili zlatisté riasy pokrývajúce v jarnom období takmer celé dno.

Obr. 5.79 Voda v úseku je znečistená s nárastom zlatistých rias

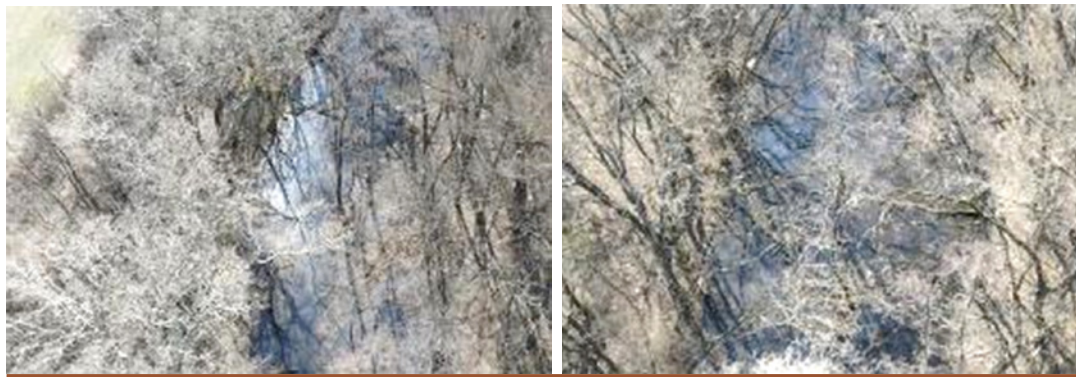
Obr. 5.80 V úseku je mnoho spadnutých stromov naprieč celým korytom

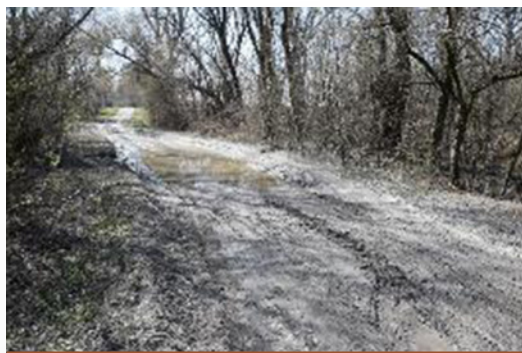
Na konci úseku je druhá samota, ku ktorej vedie miestna komunikácia, skôr poľná cesta z obce Vydrany. Komunikácia pokračuje aj cez Klátovské rameno klasickým presypaním kanála, a tak vytvára významnú prekážku prúdenia vody.

Obr. 5.81 Foto z miesta poľnej cesty cez rameno

Obec je pravdepodobne zodpovedná za to, aby v premostení toku boli zabezpečené aj podmienky prietochnosti a tieto podmienky nie sú splnené. V tomto mieste nie je osadené žiadne potrubie, ani nič, čo by zabezpečovalo prietok vody, a tak sa dá povedať, že tu je v súčasnosti koniec prietoku Klátovského ramena. Ďalšie úseky sú len separátne časti toku bez prepojenia na zvyšné časti ramena zabezpečujúce kontinuitu toku.

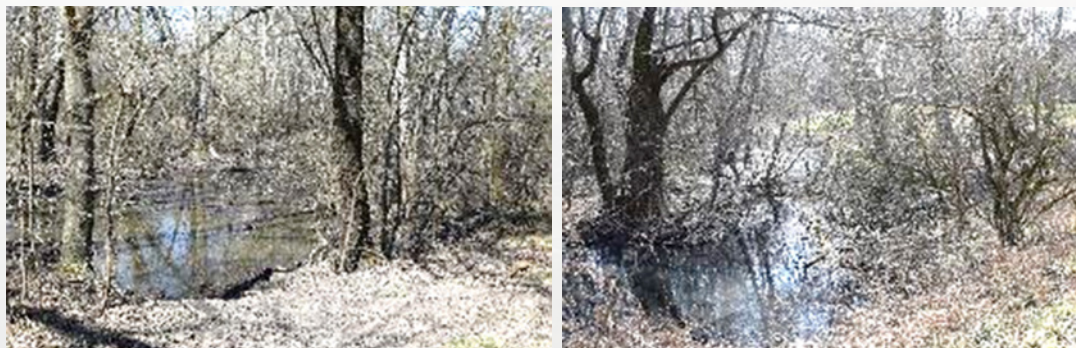
Obr. 5.82 Bývalé miesto prietoku ramena na terajšej poľnej ceste

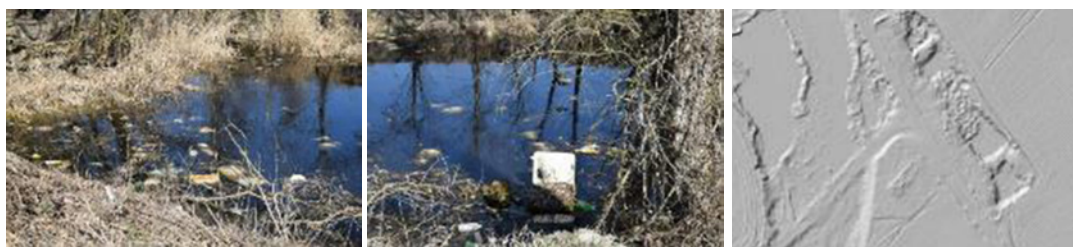
Obr. 5.85 Zvyšky meandra ramena s vodou využívané ako smetisko

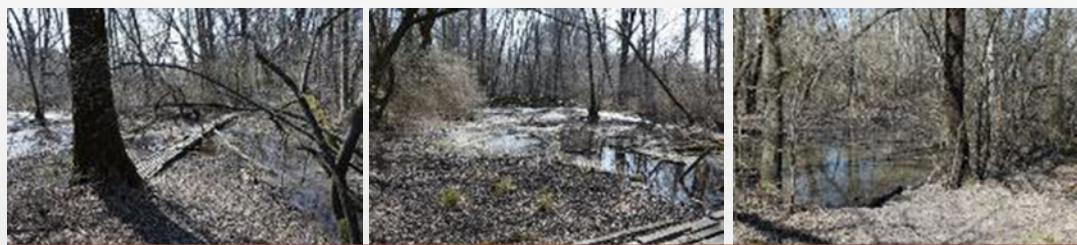
Je to umelo vysadený lesný porast so stromami v radoch naproti porastom, ktoré vznikli prirodzene. Stromy sú vysadené v malých vzdialenostiach a v súčasnosti je to takmer nepriechodný porast. Koryto v tomto úseku je s vodou len na malej časti. Voda je veľmi plytká s viditeľným znečistením, napr. so škvrnami z ropných produktov. Na dne sa rozmnožili zlatisté riasy a voda má hnilobný zápach. Voda je takmer úplne bez oživenia.

Obr. 5.86 Zvyšky prietoku vody v ramene tvoriace lužný les a močiarné úseky

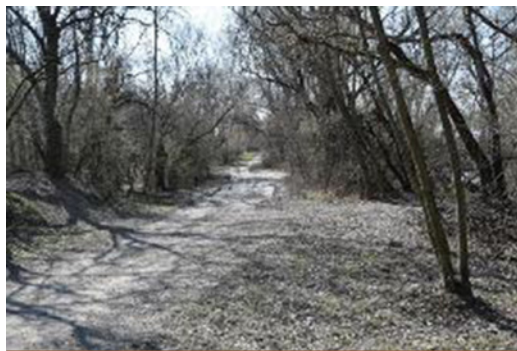
Obr. 5.88 Prejazd ku farme bez zaistenej prietochnosti

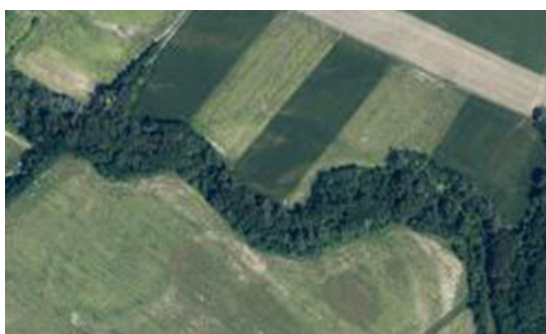
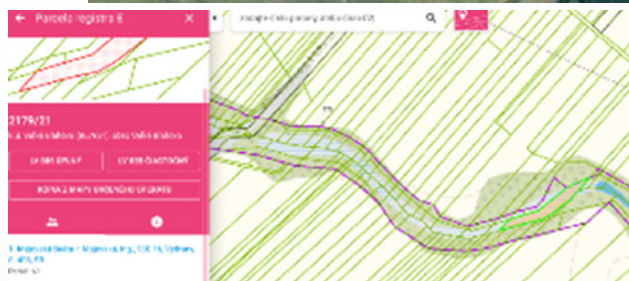
Koniec úseku je problematický. Prechádza tadiaľto poľná cesta a jej križovanie s tokom je len presypaním bez možnosti prietoku vody. Poľná cesta vedie z obce Vydrany. Od poľnej cesty je odbočka vľavo a vedie k hospodárstvu, kde je chovaná hydina. Farma je v ochrannom pásme Klátovského ramena, a teda v 3. stupni ochrany.

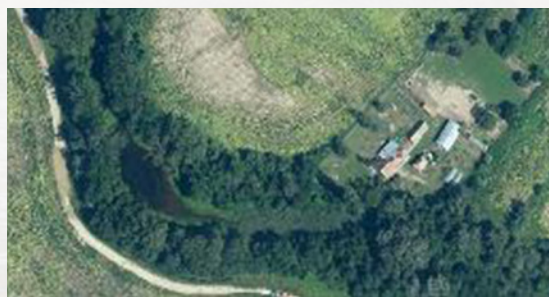
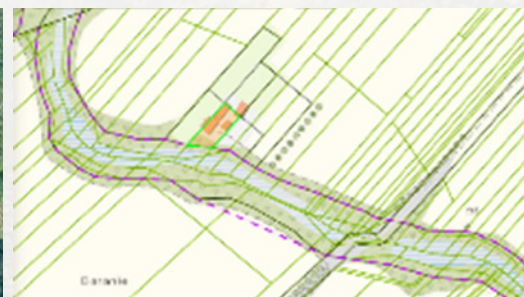
Obr. 5.87 Farma v ochrannom pásme Klátovského ramena

Na obrázku z katastrálnej mapy je viditeľné, že hospodárstvo nie je zaevidované ako ucelený pozemok a pozemky sú evidované ako záhrada.

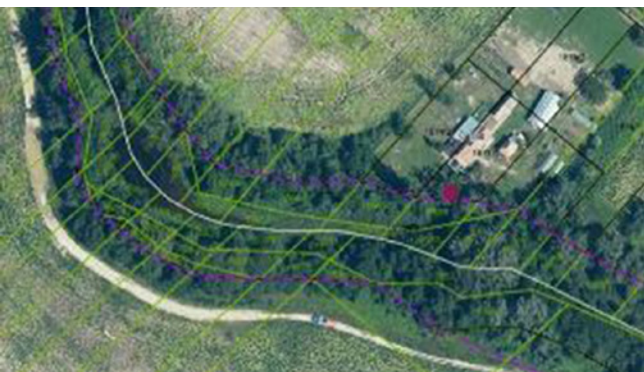
Obr. 5.89 Katastrálna mapa úseku s pozemkami naprieč koryta kanála

Prejazd cez rameno je evidovaný v katastri na parcele 2179/54 ako ostatná plocha a ostatné parcely sú evidované ako trvalý trávny porast.

Trasa Klátovského ramena a NPR je v katastrálnej mape zanesený naprieč súkromnými pozemkami a na parcelách v trase ramena je druh pozemku vodná plocha.

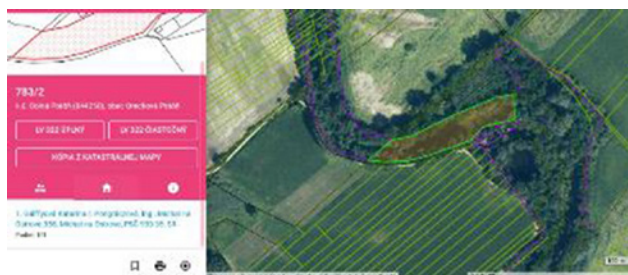
Obr. 5.90 Katastrálna mapa úseku s pozemkami koryta kanála

Evidencia pozemkov v tomto území je nedostatočná a vodná plocha s okolitým lesom starým asi 70 rokov je evidovaná ako parcela 781/1 s plochou 8 406 m² povrch je označený ako trvalý trávny porast.

Po tomto pozemku sú v katastri dva úseky označené ako vodná plocha a obidva sú v súkromnom vlastníctve, čo je v rozpore s Ústavným zákonom SR.

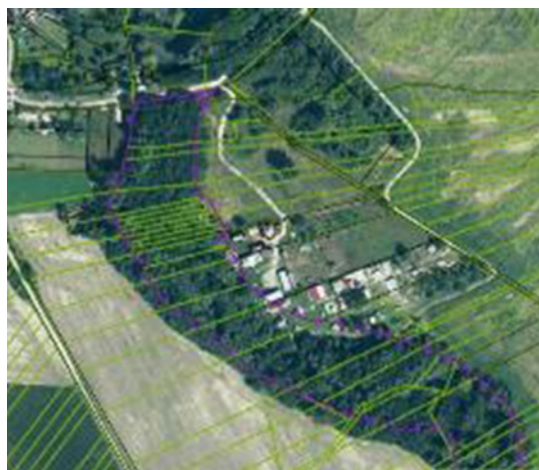
Obr. 5.92 Katastrálna mapa úseku s pozemkami koryta kanála pri pôvodnom napojení

Podobne, ako predchádzajúci úsek, je aj tento celý v súkromnom vlastníctve. Hoci na katastrálnej mape vidíme fialovou farbou vyznačené územie NPR, tak v tejto ploche sú dokonca aj nové budovy. A v ochrannom

pásme je postavené niekoľko budov. Aj samotný pôvodný bod napojenia ramena je súkromným pozemkom.

Preto je obnova napojenia ramena do podmienok spred sto rokov. Okolo roku 1900 bolo koryto ramena zaradené ako vodná plocha a nie je známe kedy sa z vodného toku stal v katastri zápis lesný pozemok.

Do vyriešenia súkromného vlastníctva, napr. pozemkovými úpravami nie je možné ekologicky ani vodohospodársky riešiť tieto posledné úseky vzhľadom na toto vlastníctvo.

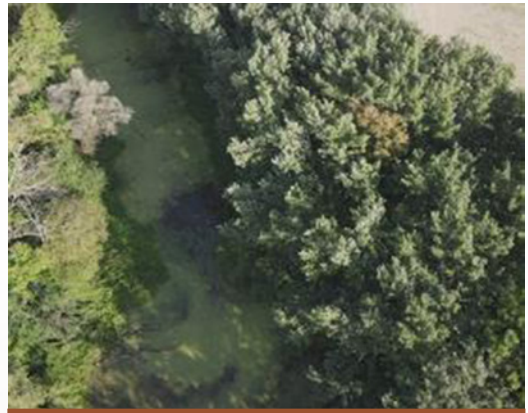
Obr. 5.103 V lete sú plytké a takmer stojaté vody pokryté zmesou rias a žaburinky (*Lemna*)

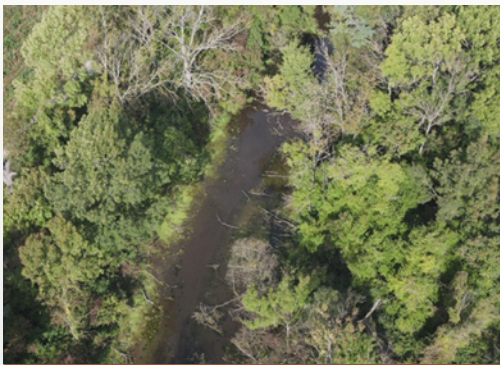
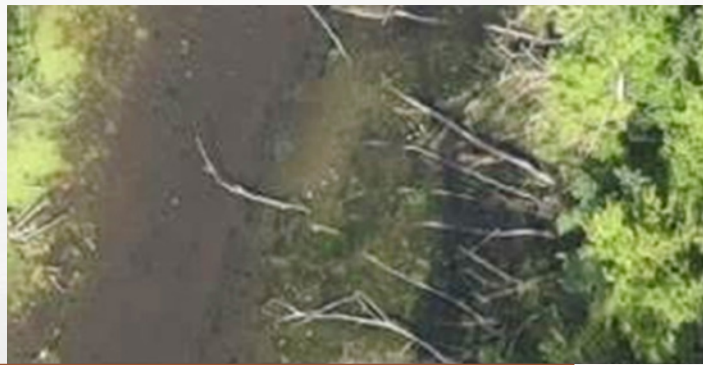
Plytčiny sa postupne prekrývajú hustým vodným rastlinstvom a zužuje sa tým prietoková plocha.

Plytčiny sa vytvárajú aj medzi spadnutými mŕtvymi stromami. Na jednej strane to zhoršuje kvalitu vody, na druhej strane zúžené koryto

Obr. 5.102 Plytčiny sa postupne prekrývajú hustým vodným rastlinstvom

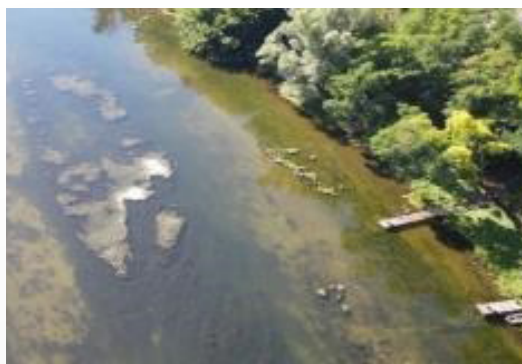
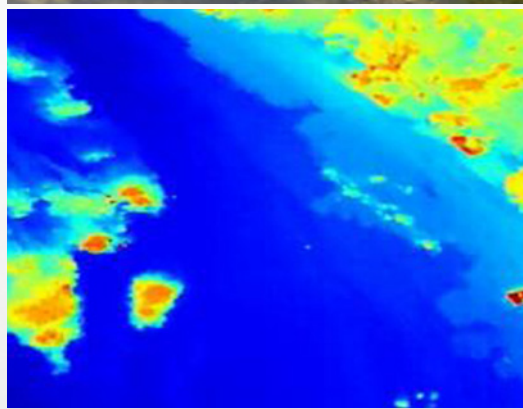
Obr. 5.107 Teplotný vplyv vodných rastlín na teplotu priestoru

Na horných snímkach je zreteľný teplotný vplyv vodných rastlín na teplotu priestoru a samotnej vody. Nezatienené plynčiny porastené vodnými rastlinami spôsobujú zvyšovanie teploty vody absorpciou tepelného žiarenia.

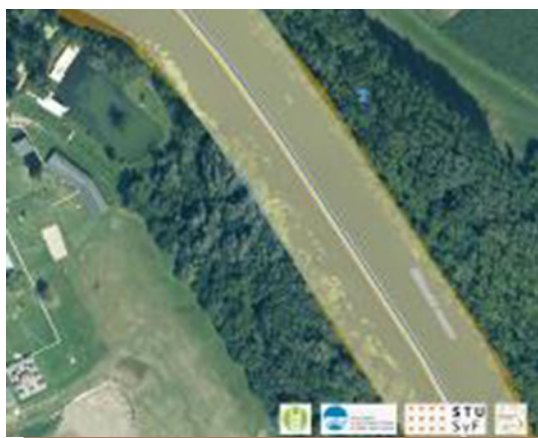
Konkávny breh je dosť zanesený a je vytvorené súbežné pásmo vegetácie s riadnym brehom. Sedimenty postupne zanášajú konkávny breh, a to aj z dôvodu väčšieho rastu vegetácie v prúde teplej vody. V celom úseku zmiešavacia zóna vypúšťanej teplej vody z termálneho kúpaliska a tesne na brehoch ramena je zvýšený rast vegetácie z dôvodu trvalo vysokej teploty počas celého roku. Postup teplej vody a premiešavacia zóna v toku

Obr. 6.1 Postup teplej vody a premiešavacia zóna v toku je veľmi výrazne prerastená

Je treba prehodnotiť povolenie vypúšťania vody z termálneho kúpaliska a vytvoriť chladiacu nádrž na kúpalisku pred vypúšťaním vody. Voda je silne mineralizovaná a pri zmiešavaní sa navyšuje aj obsah rozpustných látok v toku.

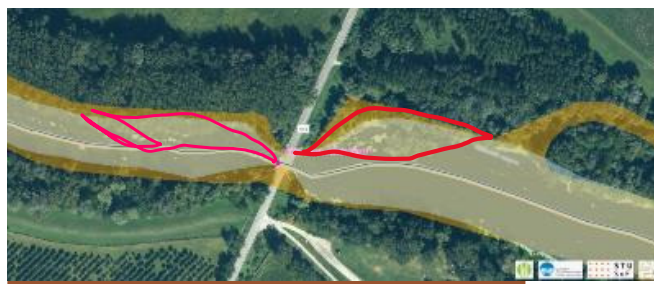
Cestné mosty postavené v tejto oblasti okolo roku 1965 výrazne zasiahli do režimu prúdenia vody v koryte a zmenšili prietoknú plochu na menej ako polovicu.

Pred a za mostom sa vytvorili rozsiahle plytčiny. Ak by sa na tieto úseky navozil štrk vytvorila by sa tu zóna s pozitívnym čistiacim efektom a zabránilo sa tu hnilobnému rozkladu organických látok z opadaného listia a iných rastlinných zvyškov. Návrh umiestnenia štrkových lavíc je na obrázku 6.2.

Obr. 6.2 Návrh umiestnenia štrkových lavíc

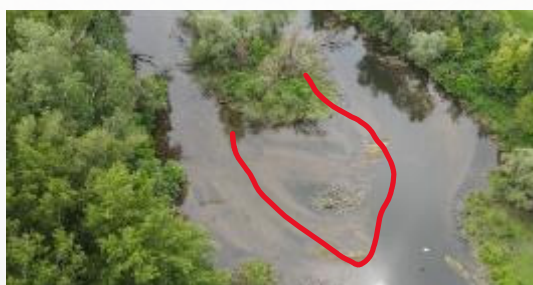
Vo vzdialenosti asi 75 m za mostom sa vytvoril už ostrov s vegetáciou a za ním plytká zóna a tesne pred miernym oblúkom doprava je ďalší priestor s usadeninami.

Obr. 6.3 Návrh umiestnenia rozšírenia ostrovčekov na umiestnenie sedimentov

Tento a podobné ostrovy by sa mali využiť na manažment sedimentov. Na okraji zanesenia ako je uvedené na obrázku 6.3 by sa natkli koly z dreva a do takto vzniknutého priestoru by sa premiestňovali sedimenty z plytkých častí toku. Vytvorí sa tak lepšie prúdenie vody a nezmení sa tak prírodný charakter koryta. Nánosy sa prirodzene pokryjú krikmi či stromami a vytvoria nové chránené hniezdne príležitosti pre vtáky.

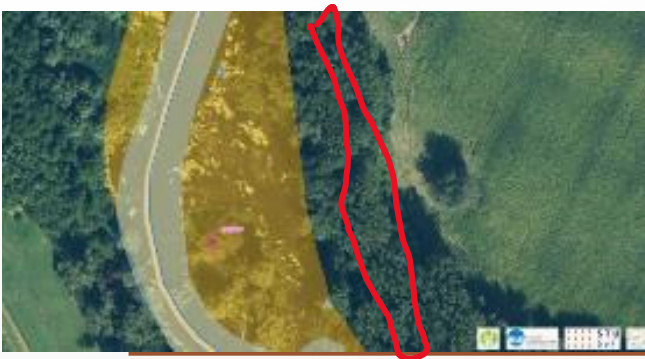
Na konci úseku je už dnes vynorený ostrov s malou časťou prietoku, ktorý vznikol na konvexnom brehu oblúka. Usadzovanie v tejto časti oblúka je prirodzené. Ale vzhľadom na stav ramena je potrebné tvar ostrova vymodelovať a vytvoriť lepšie podmienky obtekania, a tým aj bezpečnosť hniezdiacich vtákov. Tak, ako je na obrázku 6.4 jednoduchým presunom sedimentov, a tiež mŕtveho dreva.

Obr. 6.4 Návrh umiestnenia rozšírenia ostrovčekov na umiestnenie sedimentov

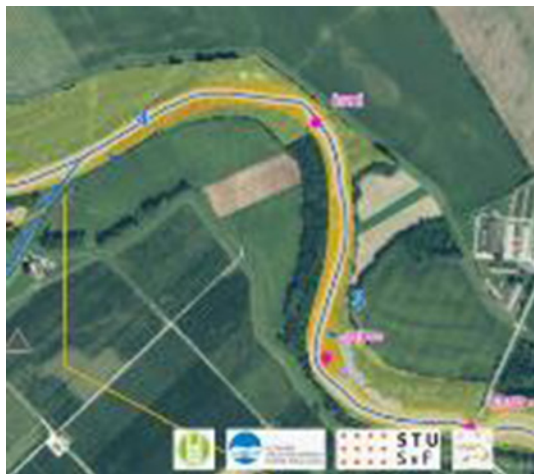
Prúdenie vody v oblúku prináša nerovnaké rozdelenie rýchlostí naprieč korytom, a to sa prejavilo aj na stave koryta v tomto úseku. Takmer polovica pôvodného prietočného profilu je už zanesená sedimentami.

Kritický stav je v časti oblúka na vrchnej časti obrázku, kde nánosy sedimentov takmer úplne prehradzujú prietok v ramene. Tento stav je zrejme spojený s prítokom vôd z kanála Gabčíkovo – Topoľníky, ktorých kvalita je podstatne rozdielna v porovnaní so kvalitou vody v samotnom ramene, a to vyvoláva zvýšenú sedimentáciu.

Koryto v oblúku s nánosmi tvoriacimi rozsiahly ostrov.

Na tomto úseku je v budúcnosti potrebné prehodnotiť podrobne rýchlosť vývoja usadzovania a možnosti vzniku bariéry pre ryby.
