**Krajinno-ekologická
štúdia územia
európskeho významu
SKUEV0075 Klátovské rameno**

Ľuboš Jurík a kolektív
Nitra 2024

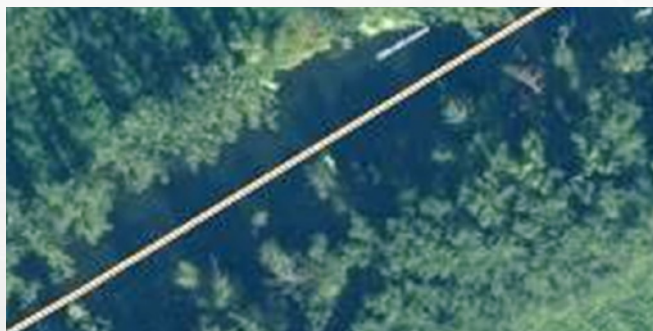
V zmiešavacej zóne kanála a ramena je už dnes ostrov s porastom stromov v strede koryta, ktorých vek je viac ako 20 rokov, a preto je tento proces pravdepodobne spojený s pripojením priesakového kanála.

Obr. 6.5 Návrh riešenia pre presun sedimentov v koryte

Tento úsek potrebuje riešenie vo veľmi krátkom čase, lebo hrozí uzavretie pretoku na viacerých miestach. Ako začiatok je potrebné presmerovať stromy v smere toku netechnickými metódami, napr. pomocou lán a ručného príťahovacieho zariadenia.

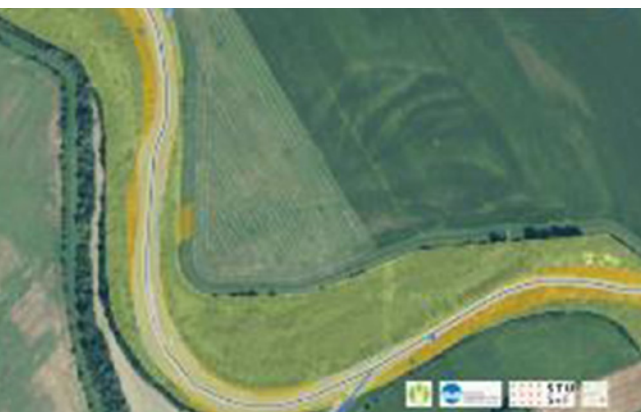
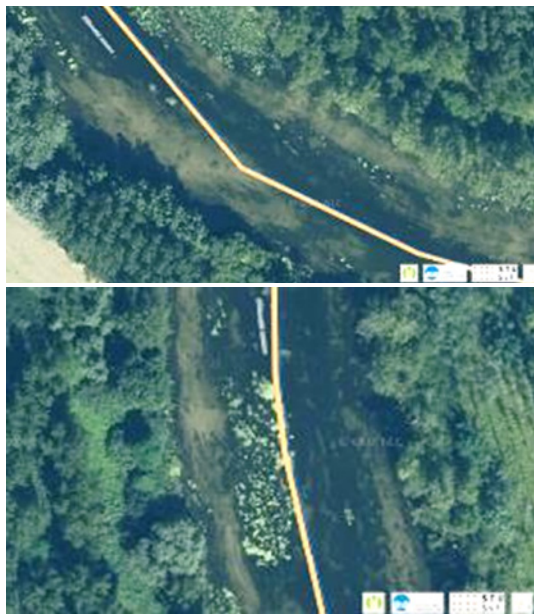
Obr. 6.6 Návrh riešenia potreby pre presun sedimentov v koryte

Zanášanie posunulo prietok vody do konkávneho brehu, ako je to zjavné z obrázku 6.6. Od tohto kilometra sa na konkávných častiach brehov alebo v priamych úsekoch nachádzajú drevené móla rybárov. Sú ich desiatky, napriek zákazu lovu rýb v 5. stupni ochrany.

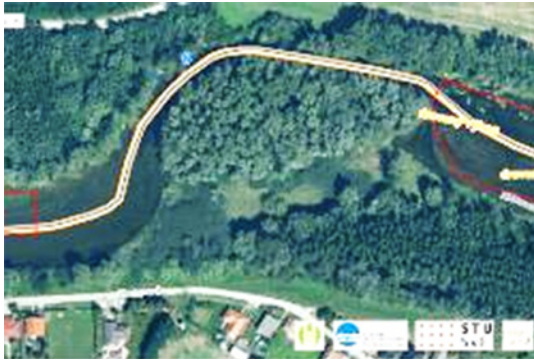
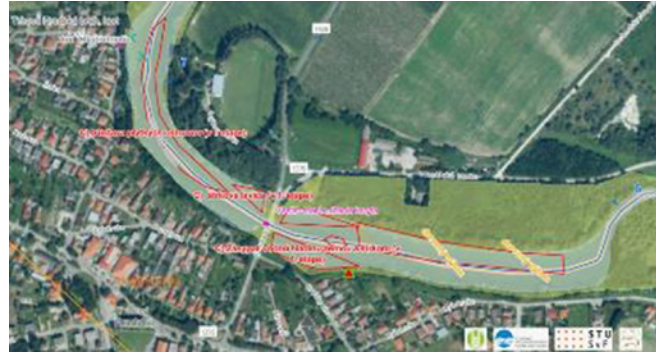
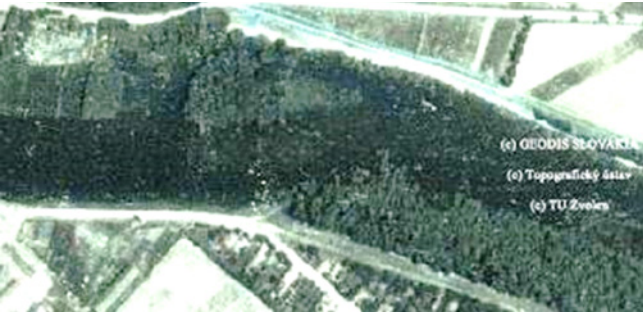
Obr. 6.7 Návrh riešenia pre presun sedimentov v koryte k jestvujúcemu ostrovčeku

V roku 1950 voda prúdila ešte vpravo od ostrova. Dnes je táto časť už zanesená sedimentami a voda tečie po ľavej strane. Takýto vývoj je možný aj na iných častiach Klátovského ramena a súčasný manažment nedovoľuje takémuto procesu zabrániť.

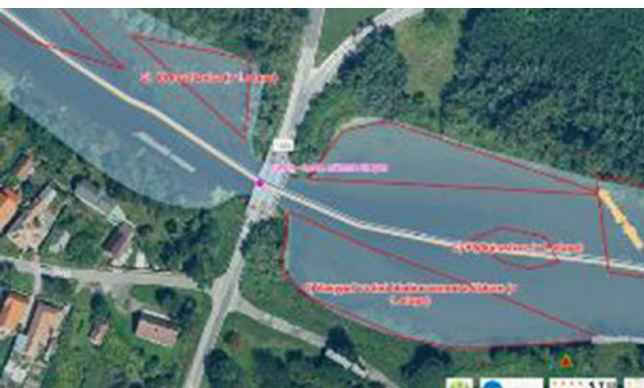
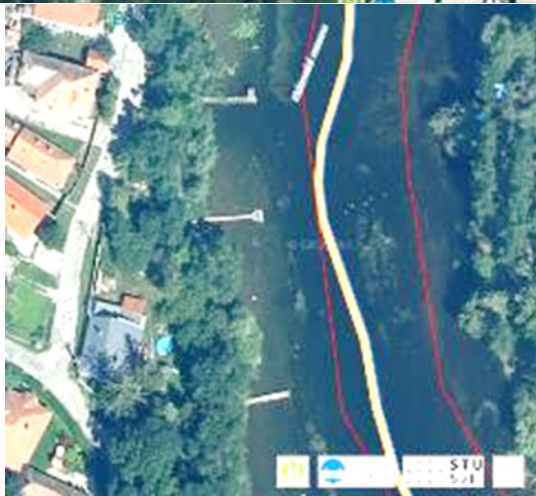
Ako na predchádzajúcom moste aj tu navrhujeme podobné opatrenia. Veľmi plytká voda pred a za mostom nemá pozitívny význam pre organizmy, ktoré žijú v ramene, skôr naopak. Preto navrhujeme tri plytkiny v blízkosti mosta zasypať štrkom alebo kamenivom. Má to význam, že sa prietok skoncetruje do zvyšnej časti ramena, a tak sa zvýši rýchlosť vody. Voda prechádzajúca štrkovými lavicami bude v kontakte s mikroorganizmami – perifytonom, ktorý sa na štrku usadí, a tak sa bude čistiť filtráciou, ale aj spotrebou živín a látok mikro a makroorganizmami v štrkových laviciach. Vytvoria sa tak akoby vegetačné čistiarene priamo v toku a ich plocha bude dostatočne veľká na dočistovanie látok, ktoré sa dostali do ramena z poľnohospodárstva alebo prítokom z Klátovského kanála. Zlepší sa tak aj život obyvateľom obce, pretože v lete spôsobuje rozklad organickej hmoty

Obr. 6.8 Návrh riešenia pre presun sedimentov v koryte a vytvorenia štrkových lavíc

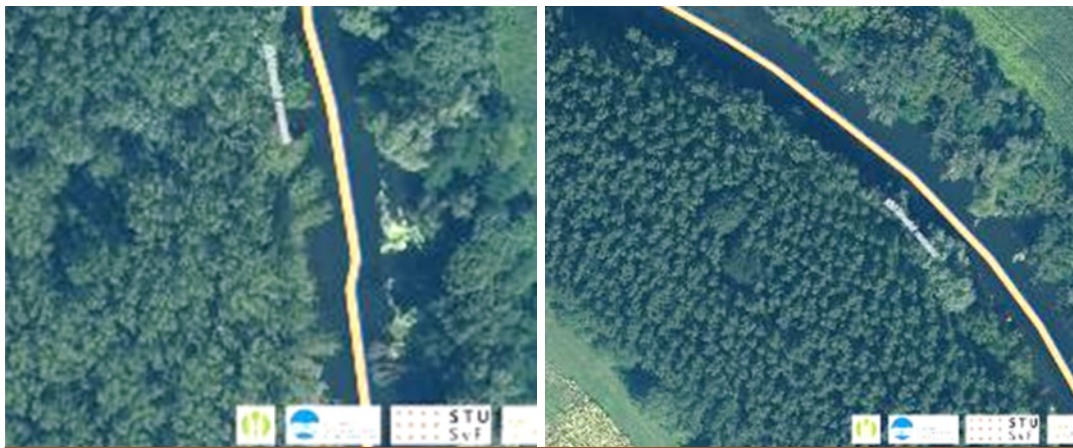
Obr. 6.9 Návrh miest na riešenie pre presun sedimentov v koryte

Jeden z najkritickejších úsekov v prvej tretine toku. Veľké množstvo popadaných stromov na ľavom brehu. Zabrali viac ako polovicu šírky koryta. Spomalenie prietoku malo za následok vytvorenie jedného z ostrovov. Je potrebné presmerovať a premiestniť časť

spadnutých stromov, aby sa obnovilo prúdenie vody v celom profile. Manažment sedimentov by mal využiť časť mŕtveho dreva na doformovanie ostrovčeka v strede koryta a následne do tohto priestoru presunúť časť sedimentov na vytvorenie lepšieho prietočného profilu a zvýšenie unášacej sily. Návrhy sú na obrázku 6.9 farebne zvýraznené.

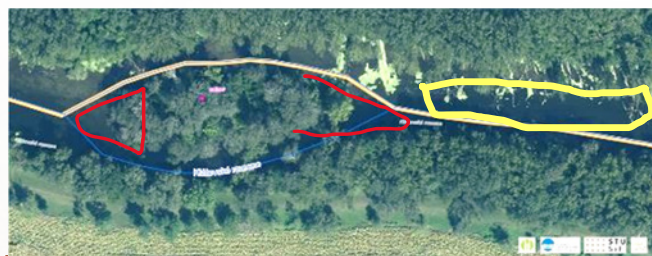
Obr. 6.10 Návrh riešenia pre presun sedimentov v koryte k jestvujúcemu ostrovčeka v koryte

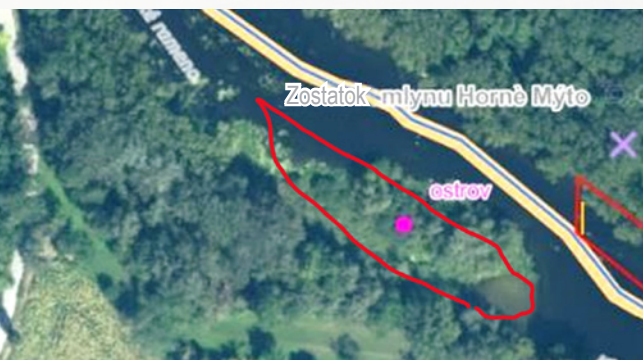
Na opačnej strane sa vytvoril postupom zanášania rozsiahly ostrov a postupom času sa pripája na pravý breh toku. Tým sa zníži jeho biotopový význam pre ohrozenie hniezdacieho vtáctva.

Obr. 6.11 Návrh riešenia pre presun sedimentov v koryte k jestvujúcemu ostrovčeku

Ostrov treba preformovať a vytvoriť obtekanie a priestor pre manažment sedimentov ako je navrhnuté na obrázku 6.11. Základ zmeny formy ostrova by mali dať presunuté mŕtve drevo na udržanie sedimentov.

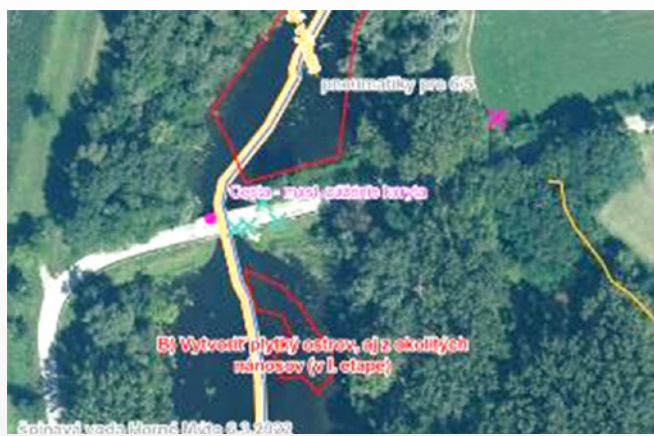
Druhé miesto v tomto úseku na revitalizáciu je priečny most a jeho okolie. Ako ostatné mosty je zo 60. rokov minulého storočia a bol veľmi necitlivo postavený a významne zúžil koryto a samozrejme zmenil prietok vody. Výmena mosta je nereálne opatrenie, a preto je vhodné vytvoriť podmienky prúdenia vyformovaním koryta vytvorením zásypov okrajov pred a za mostom. Dno v tejto oblasti je štrkovité, a preto je možné tento štrkovitý substrát navožením štrku do miest ako na obrázku 6.12. Presun sedimentov by znížil význam štrku ako samočistiaceho priestoru vo vode.

Obr. 6.12 Návrh riešenia pre presun sedimentov v koryte a vytvorenia štrkových lavíc

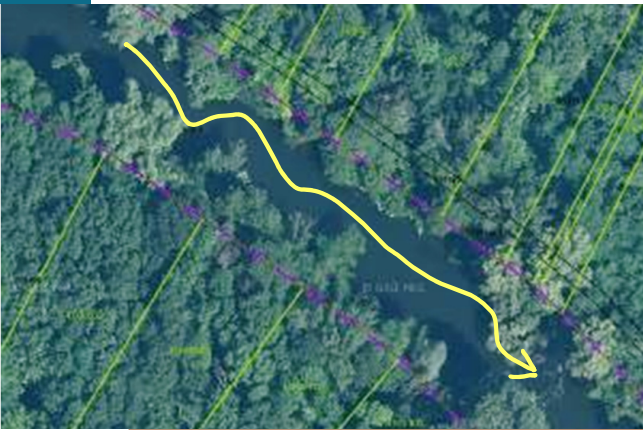
Obr. 6.13 Zmena režimu prúdenia v toku vytvorením sedimentov na brehoch v okolí spadnutých stromov

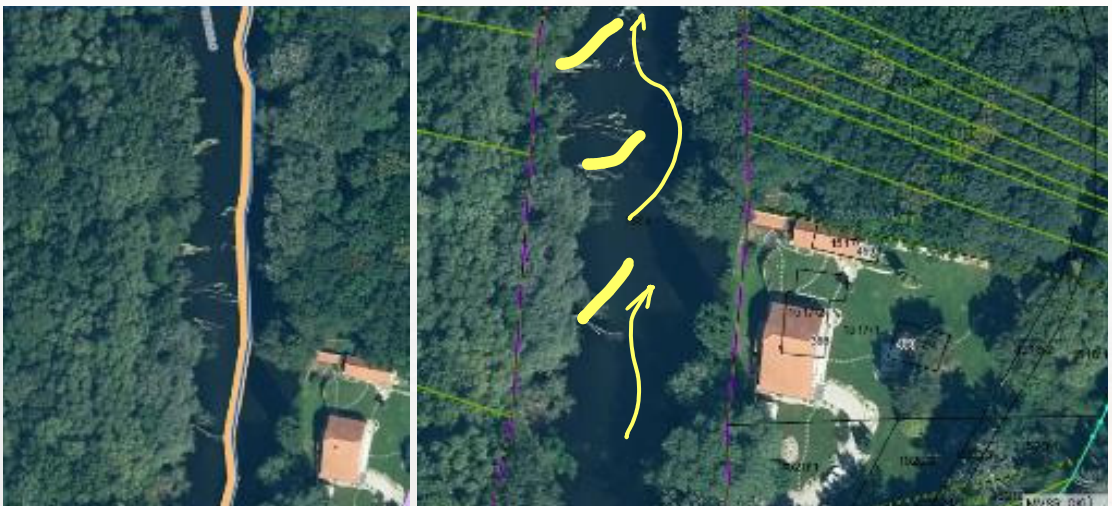
Obr. 6.14 Návrh na riešenie presmerovania spadnutého dreva v koryte

Na obrázku 6.14 vľavo je potrebné riešenie spadnutých stromov. Sú nasmerované proti prúdu vody, a preto by bolo výhodné ich len presmerovať presunutím koruny v smere prúdu vody.

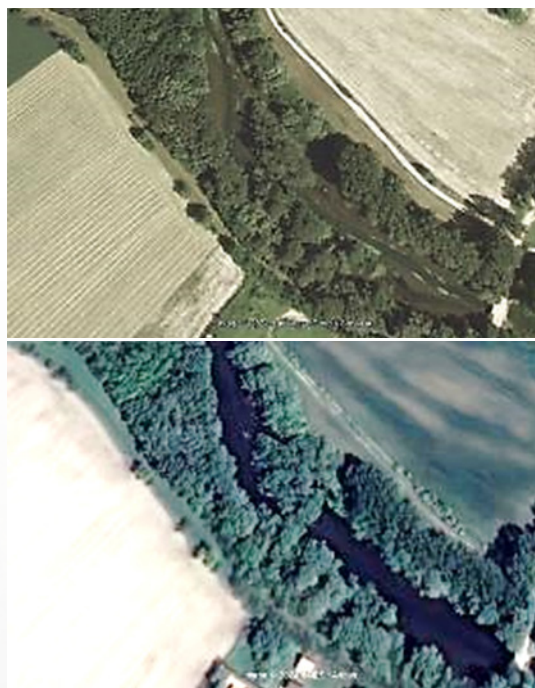
Spomalenie vody pred mostom vytvorilo takmer úplný uzáver koryta zanesením. Je to veľmi významné zanesenie a nové popadané stromy ešte zhoršujú situáciu.

Obr. 6.16 Rozdiel v objeme sedimentov medzi rokmi 2006 a 2014 (Google maps)

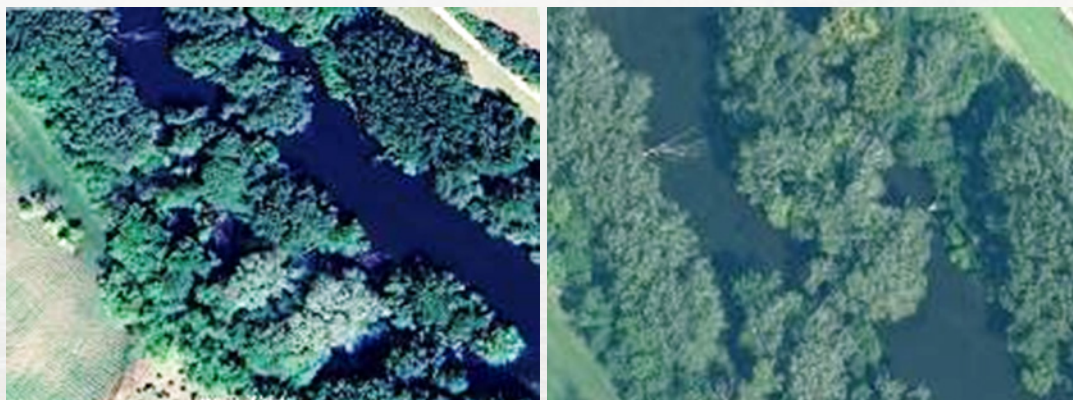
Obr. 6.15 Rozdiel v objeme sedimentov medzi rokmi 2012 a 2023 (Google maps)

Je to asi najdôležitejšie revitalizačné miesto na strednom úseku toku.

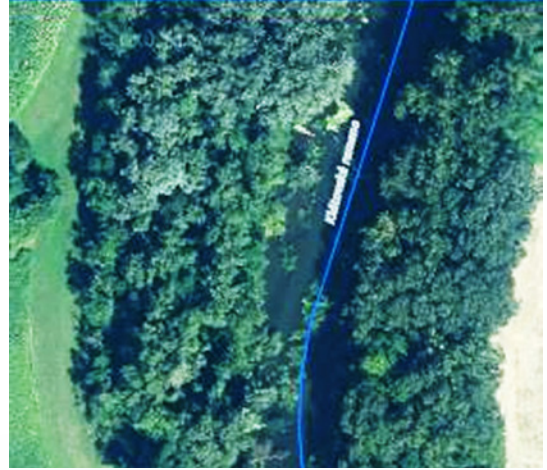
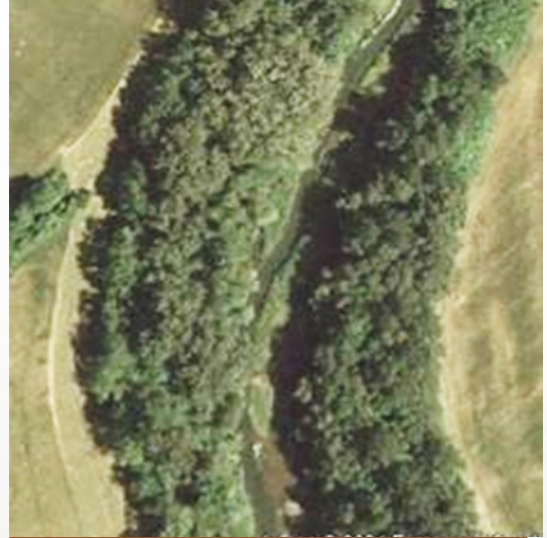
Obr. 6.17 Rozdiel v objeme sedimentov medzi rokmi 2006 a 2014 (Google maps)

Tento úsek je rozdelený sedimentami na niekoľko prúdov z dôvodu spomalenia prúdu spadnutými stromami. Celkovo je úsek veľmi ohrozený zanesením a v budúcnosti bude potrebovať výrazný prieskum postupu zanášania, aby sa koryto úplne neuzavrelo.

Ak znovu porovnáme stav v roku 2006 a dnes, rozdiely sú podstatné a sú dôkazom potreby revitalizačných zásahov aj v 5. stupni ochrany prírody.

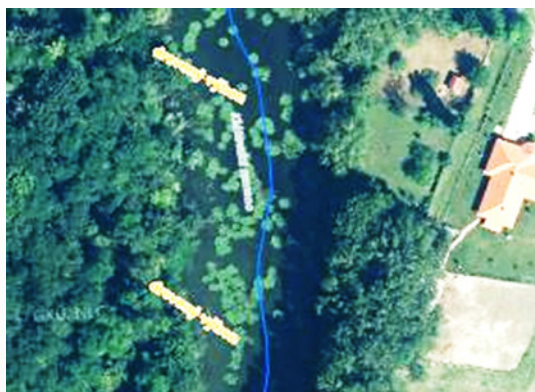
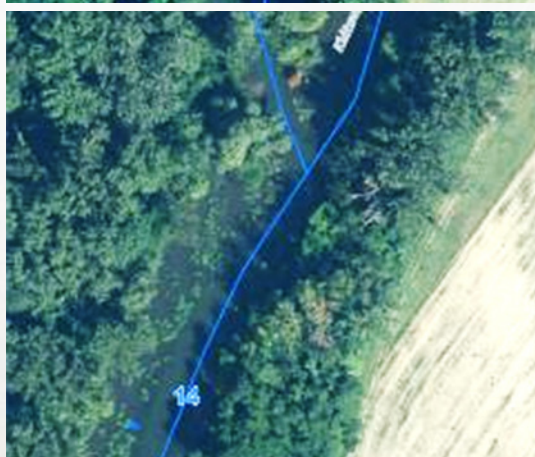
Obr. 6.18 Rozdiel v zanesení koryta medzi rokmi 2006 a 2014 (Google maps)

Jeho vplyv na Klátovské rameno je významný. Napriek sútoku a zväčšeniu prítoku, čo by malo zvýšiť odnos nesených látok, je koryto už od sútoku veľmi zanesené. Vplyv kvality vody je popisovaný v podkapitole 6.2.

Druhý významný vplyv na prítok a stav Klátovského ramena v tomto úseku má Klátovský mlyn. Je to zachovaný mlyn ako príklad mlyna s tzv. spodnou vodou. Na zabezpečenie prítoku vody k mlynu je tu krátky náhonový kanál a na zvýšenie hladiny vody bolo kedysi dávno vybudované hradiace stavidlo. Dnes je už nefunkčné a prítok vody sa nedá regulovať. Keďže je mlyn len múzeom, mala by sa prehodnotiť opodstatnenosť stavidla. Ako výsledok by sa malo stanoviť či je potrebná jeho rekonštrukcia alebo jeho odstránenie. Z nášho pohľadu je vhodnejšia druhá alternatíva. Druhým problémom je samotný cestný priechod cez rameno.

V súčasnosti spôsobuje nefunkčné stavidlo vzdušenie vody asi o 0,5 m. Ak je nad

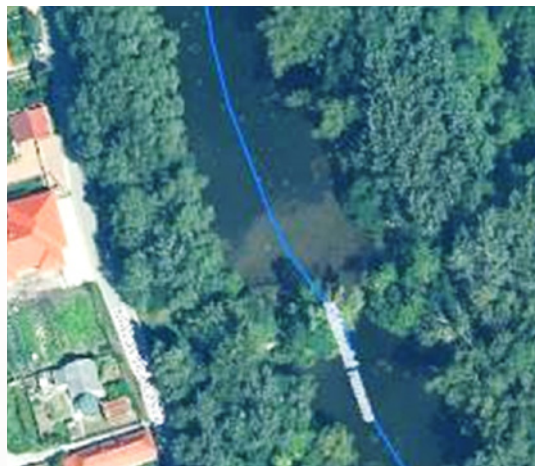
Obr. 6.20 Prekážka prúdenia tvorená zostatkami starého cestného mosta na toku

Ďalej za súčasným mostom sú ruiny predchádzajúceho mosta a spôsobujú veľkú prekážku prúdeniu vody v úseku.

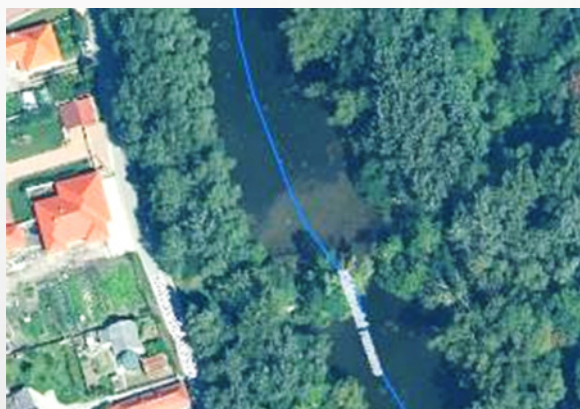
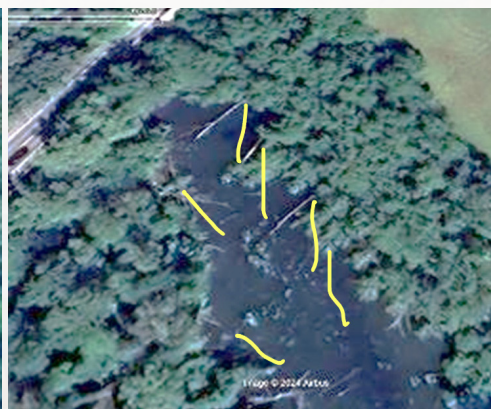
Koryto pod cestným mostom je výrazne zanesené a aj veľmi plytké. Koryto je výrazne širšie ako mostný otvor a na ľavom brehu sú spadnuté stromy z aktivity bobrov v úseku.

Obr. 6.19 Stav koryta pod mostom v Dunajskom Klátove a potreba presunu stromov

Tok je tu napriek tomu takmer nepriechodný, pretože sa tu usadil bobor a vo vzdialenostiach asi po 10 m za sebou spustil odhadom asi 25 – 30 stromov na ľavom brehu ramena. Stromy je potrebné presunúť, aby neboli kolmo na tok, ale vytvorili možnosť prúdenia odklonením po prúde.

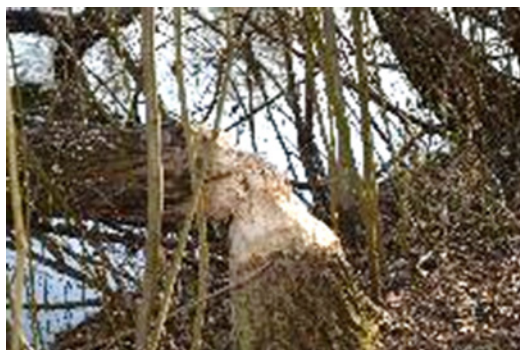
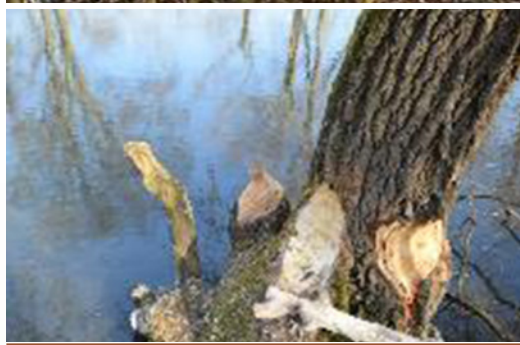
Na brehovej strane sa usadili bobry a ničia tam staršie porasty. Mladšie stromky zatiaľ neničia, vyberajú si naozaj len silnejšie a hrubšie stromy. Poškodených stromov sú v tomto úseku desiatky (stovky). Bobria aktivita sa rozvíja aj na opačnom brehu, kde sú ohryzované staré stromy.

Obr. 6.21 Bobria aktivita

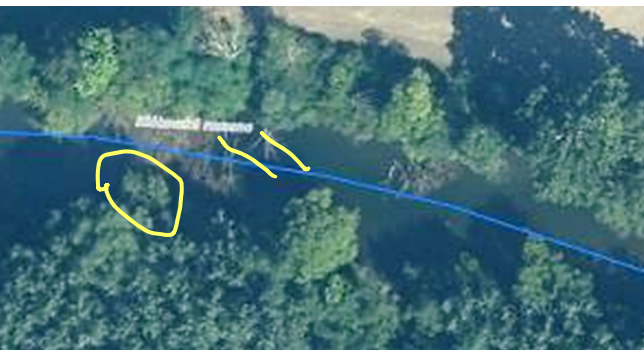
Obr. 6.23 Problematické miesto s množstvom popadaných stromov

vody. Preto je potrebné ich presunúť tak, aby sa dostali do smeru prúdenia vody.

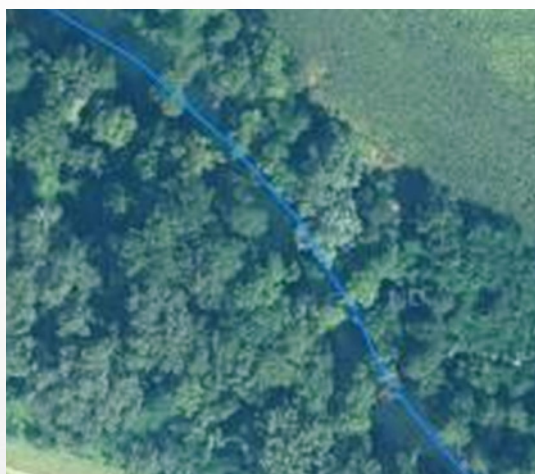
Zlepšenie stavu koryta je potrebné až na konci úseku, kde je tok prehradený padnutými stromami.

Obr. 6.24 Tok prehradený padnutými stromami

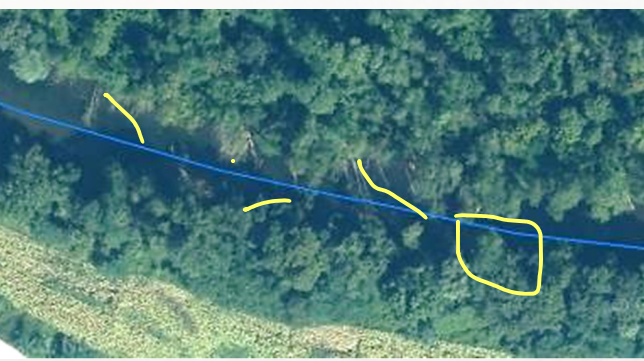
V úseku je množstvo spadnutých stromov a keďže je tok už užší, vysoké stromy prehradzujú takmer celé koryto. Ako opatrenie je len manažment spadnutých stromov ich presmerovaním.

Obr. 6.25 Manažment spadnutých stromov ich presmerovaním

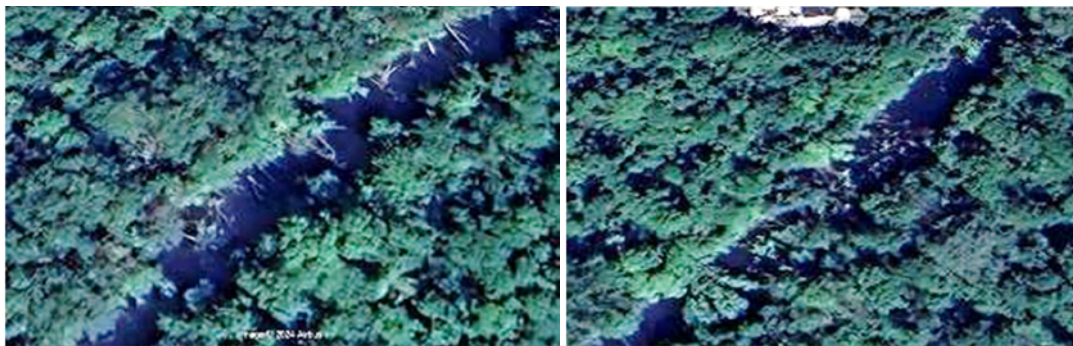
Voda má veľmi malú rýchlosť a na okrajoch toku sa usadzuje väčšie množstvo sedimentov a tok sa pomaly zužuje a stráca prietočnú plochu.

Obr. 6.26 Zmeny zanesenia koryta od roku 2006

Revitalizačné opatrenia sú podobné ako v predchádzajúcom úseku, ale naliehavosť je väčšia, lebo tok je oveľa viac prehradený padnutými stromami.

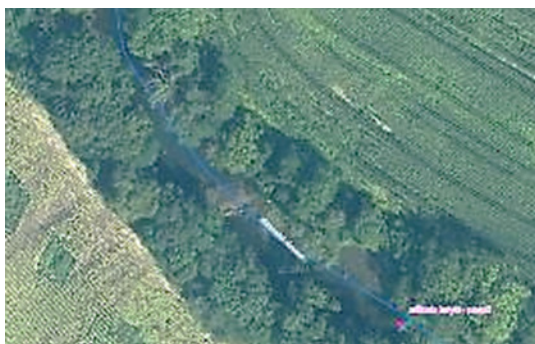
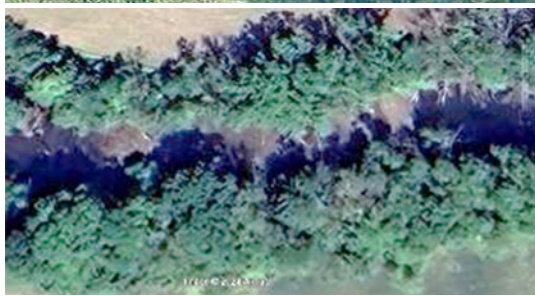
Koryto je rovnomerne zanesené a prúd-nica v koryte takmer nie je vyvinutá. Je prerušovaná desiatkami spadnutých stromov. Koryto sa pomaly stráca a aj prietok je už veľmi malý.

Na konci úseku niekoľko spadnutých stromov takmer úplne prehradzuje koryto.

Obr. 6.27 Zmeny zanesenia koryta od roku 2006

Manažment ako v predchádzajúcich úsekoch – vysporiadať sa s množstvom spadnutých stromov, ktoré takmer úplne zastavujú prúdenie vody. Čóťfa má takmer stojacu vodu

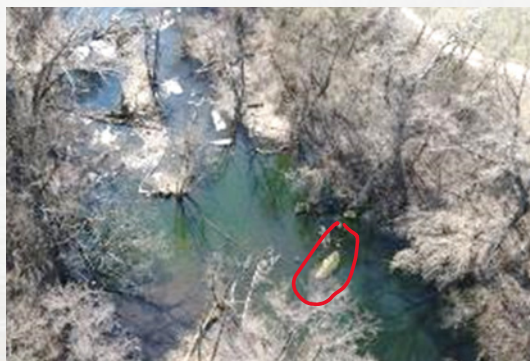
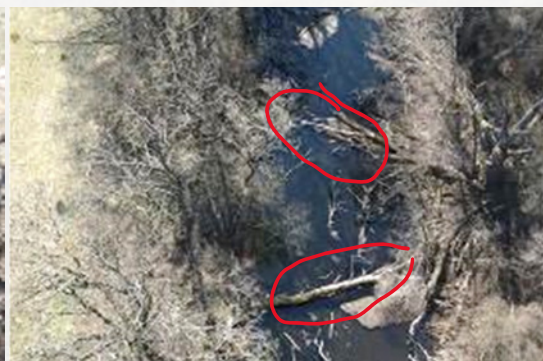
Druhý problém je naozaj extrémne množstvo spadnutých stromov a ich konárov, listov. Ich vplyv je nielen na prietok, ale dnes už aj na kvalitu vody v úseku, pretože zachytený materiál podlieha rozkladu, často aj

Obr. 6.28 Potreba manažmentu sedimentov a stromov

anaeróbnemu, čím sa do vody uvoľňuje sulfán aj metán. V lokalite sme pozorovali aj zahŕňajúce listy a rastlinný opad, ktorý z dôvodu množstva rozkladali len huby a plesne a do vody sa uvoľňovali nevhodné látky.

Po desiatkach rokov urobiť z presypu cestu, keď aj poľnú, ale s hydraulicky a technicky vyriešeným priepustom. Určite to bude problém nielen stavebný, ale aj zásah do CHKO, hoci nie je možné ďalej akceptovať zlé riešenie staré desiatky rokov a myslieť si, že tento zlý stav je už súčasťou chráneného územia, a tak sa nezmení. Ohrozuje samotné Klátovské rameno a hrozby by sa mali riešiť. Keď nie inak tak ako údržbu toku správcom, ktorým je SVP š.p. Bratislava.

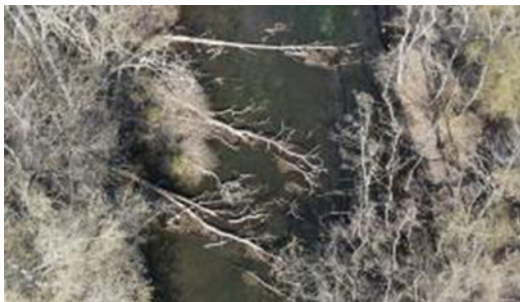
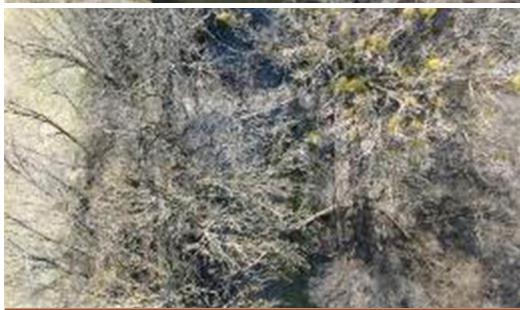
V úseku je aj lavička tesne nad hladinou vody.

Obr. 6.29 Potreba manažmentu sedimentov a stromov a lavička v toku

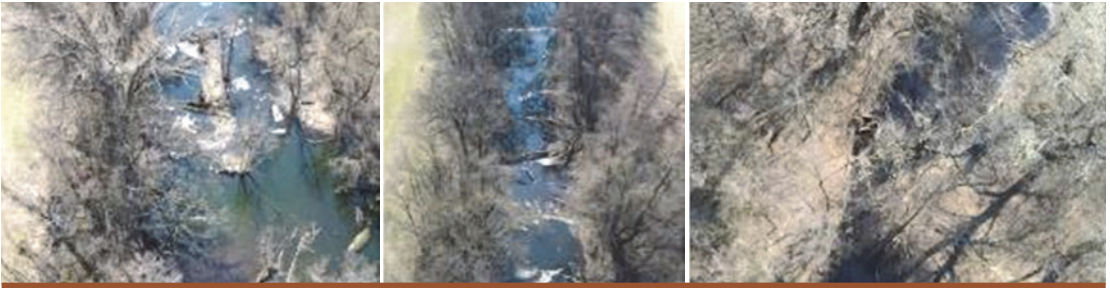
SVahy sú tu dosť vysoké a tieto zúženia sú prirodzeného rázu. Napriek tomu veľmi obmedzujú prietoknosť v koryte z dôvodu ich upchatia stromami a konármi spadnutých stromov.

Obr. 6.30 Problematické miesta prúdenia v toku

Základný problém je ako v predchádzajúcom úseku extrémne množstvo spadnutých stromov a ich konárov, listov. Ich vplyv je nielen na prietok, ale dnes už aj na kvalitu vody v úseku, pretože zachytený materiál podlieha rozkladu, často aj anaeróbnemu, čím sa do vody uvoľňuje sulfán aj metán. V lokalite sme pozorovali aj zahŕňajúce listy a rastlinný opad, ktorý z dôvodu množstva rozkladali len huby a plesne a do vody sa uvoľňovali nevhodné látky.

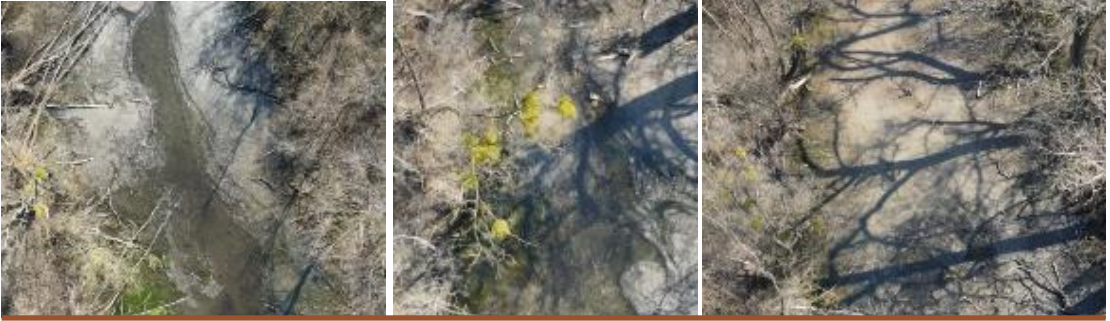
Osada sa udržala aj rozrastá, ale cesta s nevyhovujúcim prejazdom zostala. Pri riešení prejazdu asi nebol projekt, a tak sa do prejazdu osadilo len jedno malé potrubie, dokonca so stavítkom a tak sa prietok vody zmení na pár litrov a nad prejazdom sa

Obr. 6.31 Problematické miesta prúdenia v toku so zlou kvalitou vody

postupne vytvorilo široké koryto s veľmi plytkou vodou a dokonca tam vznikol aj ostrov.

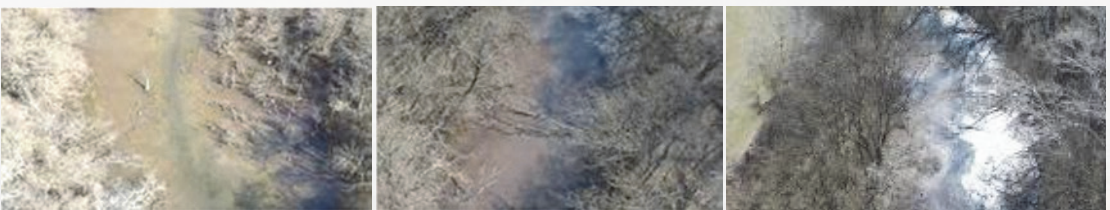
Základný problém je ako v predchádzajúcom úseku extrémne množstvo spadnutých stromov a ich konárov, listov. Ich vplyv je nielen na prietok, ale dnes už aj na kvalitu vody v úseku, pretože zachytený materiál podlieha rozkladu, často aj anaeróbnemu, čím sa do vody uvoľňuje sulfán aj metán. V lokalite sme, ako aj v predchádzajúcich úsekoch, pozorovali aj zahŕňajúce listy a rastlinný opad, ktorý z dôvodu množstva rozkladali len huby a plesne a do vody sa uvoľňovali nevhodné látky.

Tretím problémom sú ropné látky a ich prítomnosť aj v sedimentoch dna. Tento problém je potrebné riešiť preverením dodržiavania zákona NR SR č. 442/2002 Z. z. o verejných vodovodoch a kanalizáciách v priľahlých osadách.

Obr. 6.32 Problematické miesta prúdenia v toku s výrazným znečistením

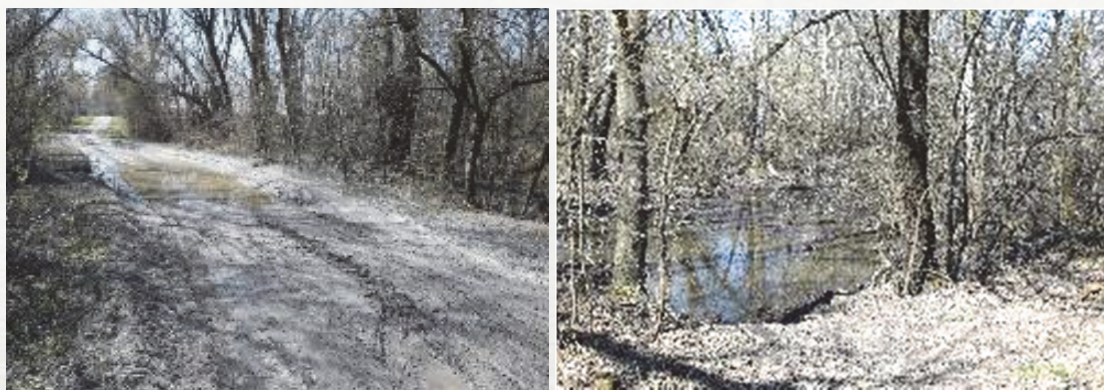
Na druhej – severnej strane ramena sú pozostatky meandrovania toku v podobe jám, ktoré majú hladinu vody zodpovedajúcu hladine vody v Klátovskom ramene a toto miesto je v treťom stupni ochrany ako ochranné pásmo ramena, ale je z neho skôr skládka

Obr. 6.33 Problematická poľná cesta presypom križujúca tok bez priepustu

komunálneho odpadu. Hoci je vzdialené toto miesto od obce asi 5 – 6 km, je stále zaujímavé pre odloženie nepohodlného odpadu.

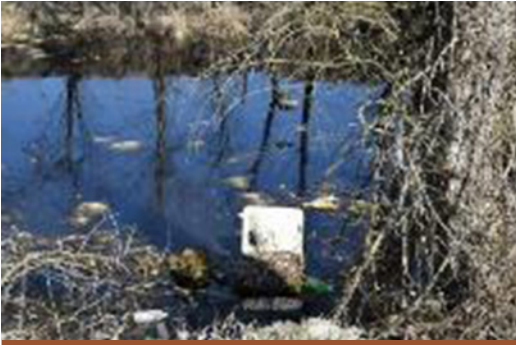
Obr. 6.34 Miesta pri ramene ohrozené ľudskými aktivitami – odpadmi

Je potrebné toto miesto vyčistiť a dať do prírodného stavu. Bude to jedna z najbližších úloh miestnych ochranárov v spolupráci so správcom toku SVP, š. p. Bratislava.

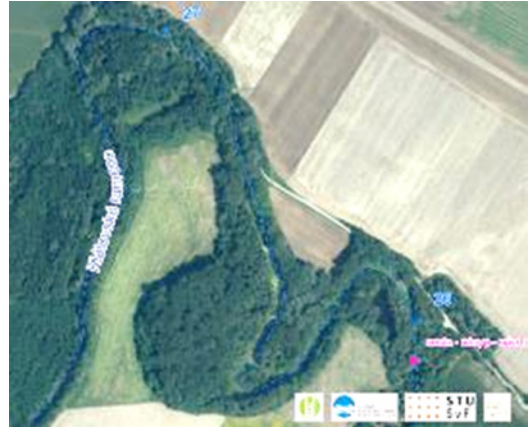
zatopenie. Vo vode sa prejavujú viac mokradné rozkladné procesy a často aj hnilobný proces rozkladu organických látok. Žiaľ v úseku je niekoľko miest s odpadom.

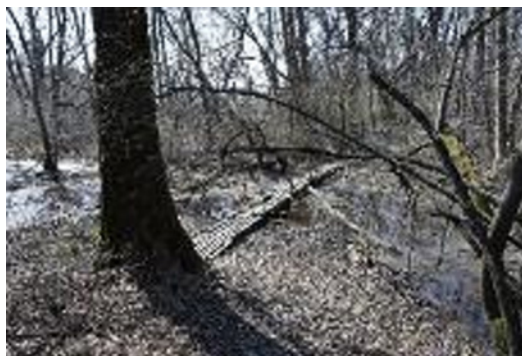
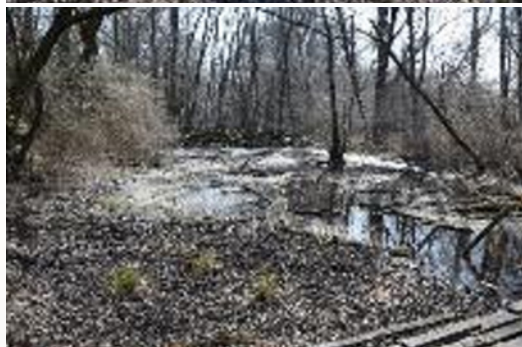
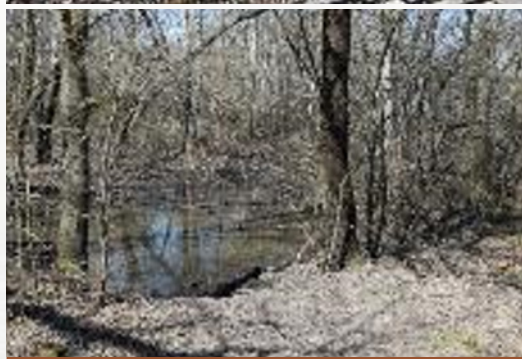
Obr. 6.35 Problematické miesta prúdenia v toku s mokradným biotopom

Koryto v tomto úseku je s vodou len na malej časti. Voda je veľmi plytká s viditeľným znečistením, napr. so škvrkami z ropných produktov. Na dne sa rozmnožili zlatisté riasy a voda má hnilobný zápach. Voda je takmer úplne bez oživenia.

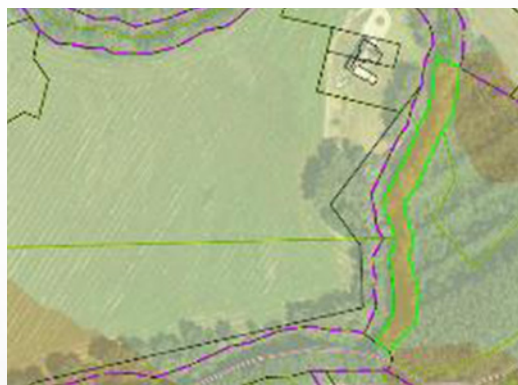
Od tohto úseku je Klátovské rameno mimo vlastníctva štátu. Preto je problematické riešiť v tomto úseku revitalizačné opatrenia.

Obr. 6.36 Označený úsek toku má dnes 116 vlastníkov

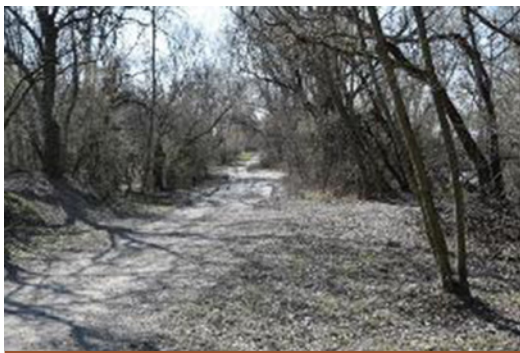
Koniec úseku je problematický. Prechádza tadiaľto poľná cesta a jej križovanie s tokom je len presypaním bez možnosti prietoku vody. Poľná cesta vedie z obce Vydrany. Od poľnej cesty je odbočka vľavo a vedie k hospodárstvu, kde je chovaná hydina. Farma je v ochrannom pásme Klátovského ramena, a teda v 3. stupni ochrany.

Prejazd cez rameno je evidovaný v katastri na parcele č. 2179/54 ako ostatná plocha a ostatné parcely sú evidované ako trvalý trávny porast.

Obr. 6.37 Problematické miesto prúdenia v toku vytvorené presypom pre poľnú cestu
